BOSNA I HERCEGOVINA
Ministarstvo komunikacija i prometa
Komisija za provođenje istrage uzroka vazduhoplovne nesreće

IZVJEŠTAJ
O ISTRAŽIVANJU UZROKA VAZDUHOPLOVNE
NESREĆE KOJA SE DOGODILA 22.06.2021. NA
AERODROMU URIJE-PRIJEDOR, BOSNA I
HERCEGOVINA

Izdanje: 1.0
Datum: 17.09. 2021.godine
Oznaka: ACCID - 2/21

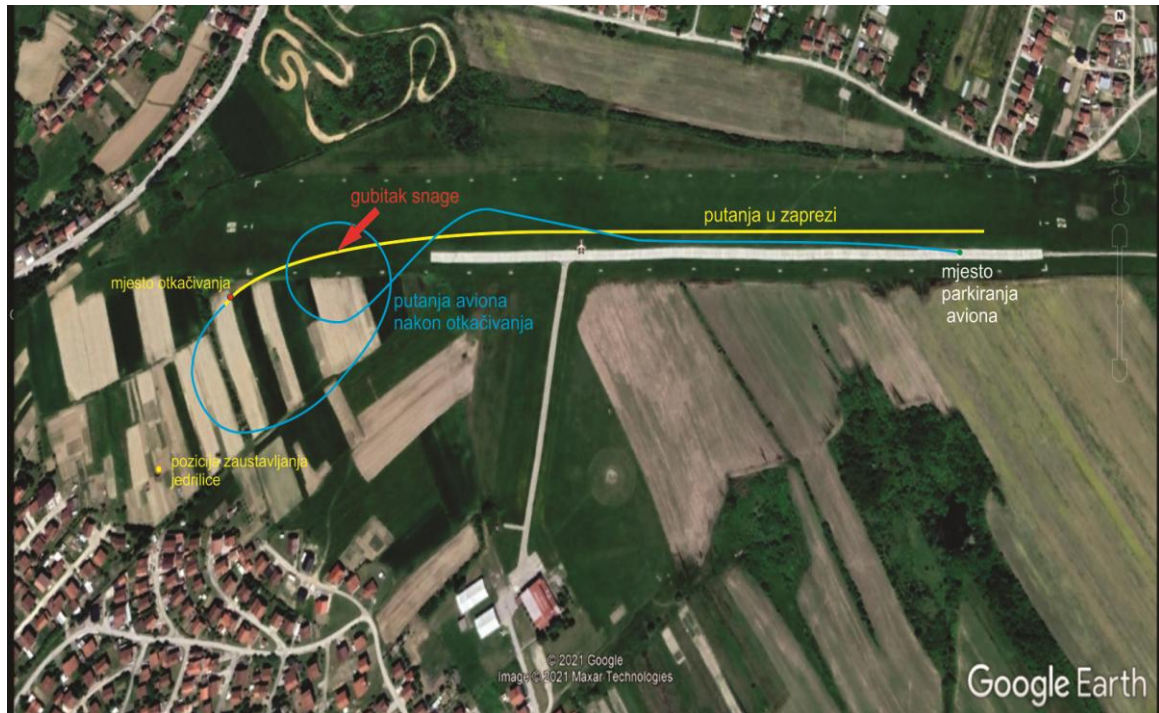
Slika broj 1.1: Trajektorija aviona CITABRIA za vrijeme nesreće

Nakon što je ostao bez opterećenja, osjetio je da avion ubrzava, te je napravio oštrije ostatak lijevog zaokreta prema pisti, a zatim zapadno od praga 09 puni zaokret za 360°, nakon čega se vratio iznad i u pravcu piste i izvršio slijetanje u smjeru 09. Po zaustavljanju ugasio je motor i ostavio avion bez pomjeranja radi uviđaja koji su uradili pripadnici krim policije. Slika broj 1.1

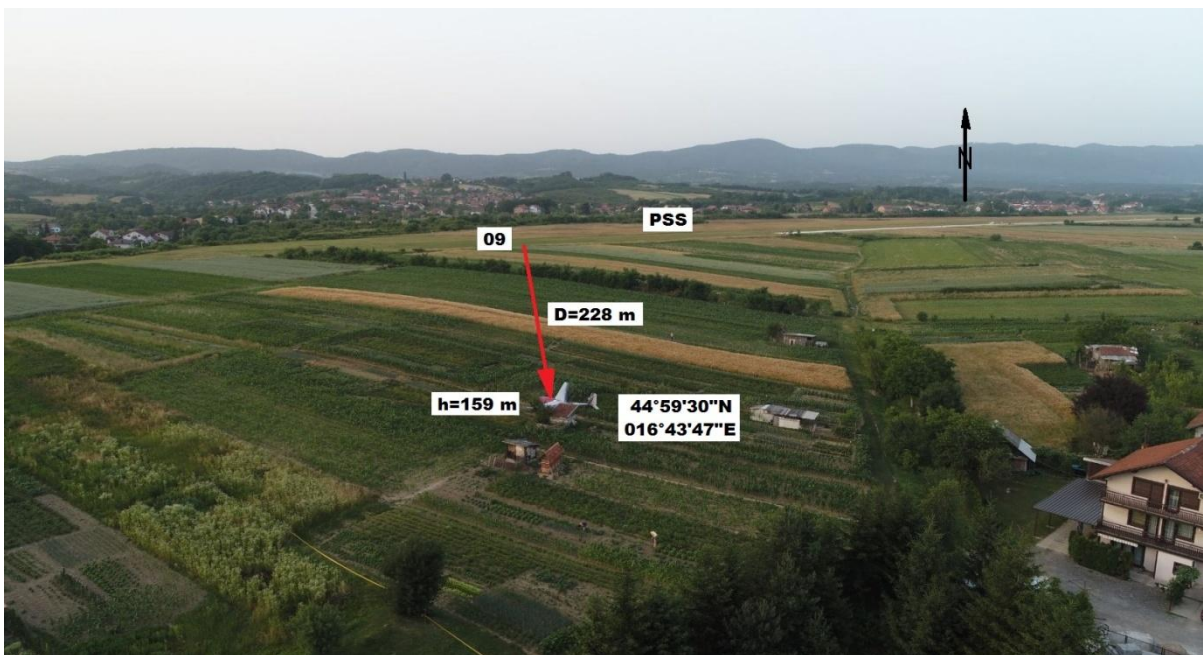
Slika broj 1.6: Mjesto nesreće jedrilice

Jedrilica BLANIK L-13 imala je nesreću jugozapadno od ose PSS, praga 09 aerodroma Urije-Prijedor, u kursu 198° na udaljenosti od ose praga PSS oko 228 metara, na nadmorskoj visini 159 metara. Koordinate mjesta nesreće: $44^\circ 59' 30.48''$ N $016^\circ 43' 47.64''$ E, odnosno pretvorene Lat.44,9918 Lon.16,7299 Slika broj 1.6.

Teren na kojem se dogodile nesreća je poljoprivredna površina, njiva pod kukuruzom visine oko 60-70cm i baštama. Prema jugu i jugozapadu na udaljenosti 60 do 100m nalazi se kuće u Aerodromskom naselju grada Prijedora. Mjesto nesreće i okolni teran prema jugu i zapadu ima blagi nagib, koji se u pravcu zapada i juga spušta prema putu Prijedor-Dubica.

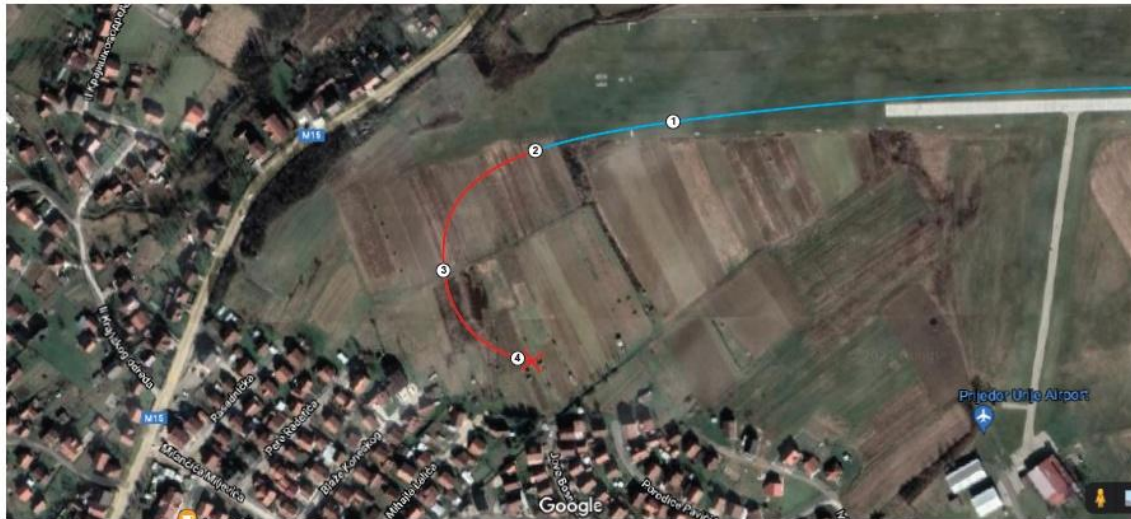
Slika broj 2.1: Putanja leta jedrilice sa parametrima leta

Radi izbjegavanja padine i naselja u pravcu leta, na oko 70m prije praga 09, pri brzini od 100 Km/h pilot aviona je počeo blago skretanje, sa malim nagibom u lijevu stranu i nastavio je penjanje sa nešto manjom vertikalnom brzinom u smjeru žbunja zapadno od praga 09. (50 sec. od početka poletanja ili 1min 12 sec od početka mjerenja – kada je brojač kamere počeo mjeriti vrijeme) Slika broj 2.1 i 2.2

Pilot jedrilice, pratio je avion od polijetanja dok je imao uobičajene karakteristike vuče i nakon što je avion skrenuo u lijevu stranu u blagom penjanju. Nakon što je jedrilica preletjela žbunje zapadno od praga 09, na visini oko 20 m od tla u 56 sec. od početka poletanja (u 1 min i 16 sec od početka mjerenja), pilot aviona je iznenada otkačio užu za vuču, a da to nije javio pilotu jedrilice, niti je koristio alternativni znak mahanjem krilima da jedrilica otkači užu. *Slika broj 2.1 i 2.3*

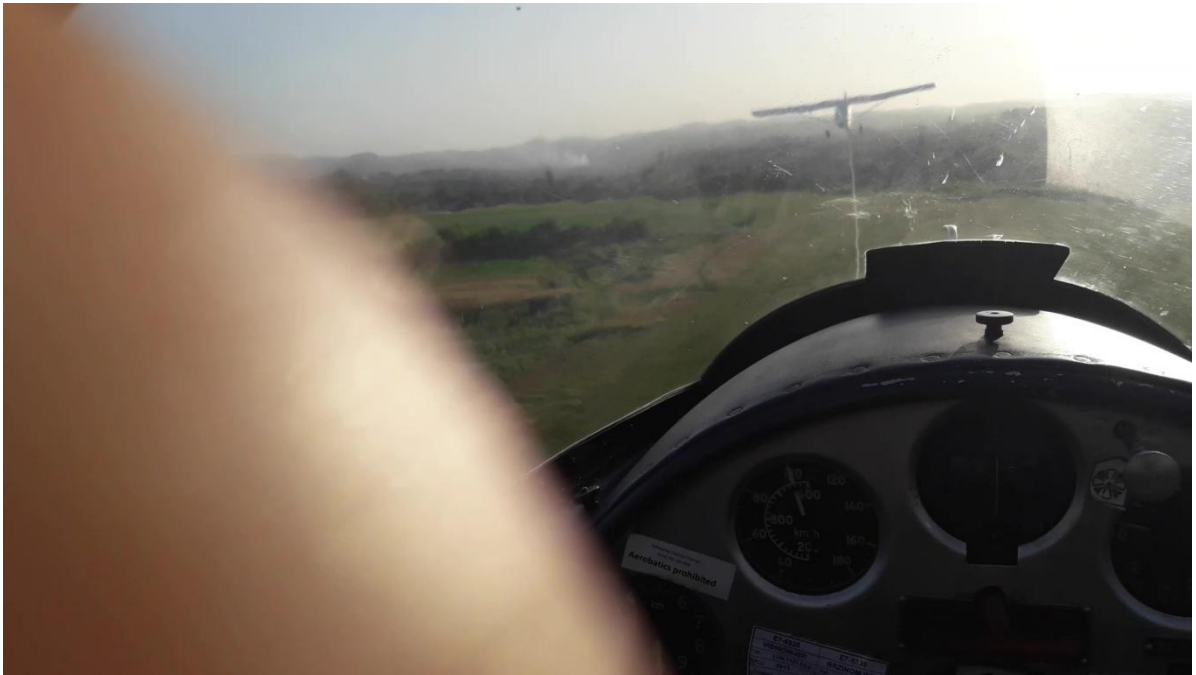
Slika broj 2.2: Početak skretanja nakon pada snage 50 sec. od početka poletanja (1min 12 sec $V=100$ Km/h, $W=+1$ m/s, $h=10$ m)

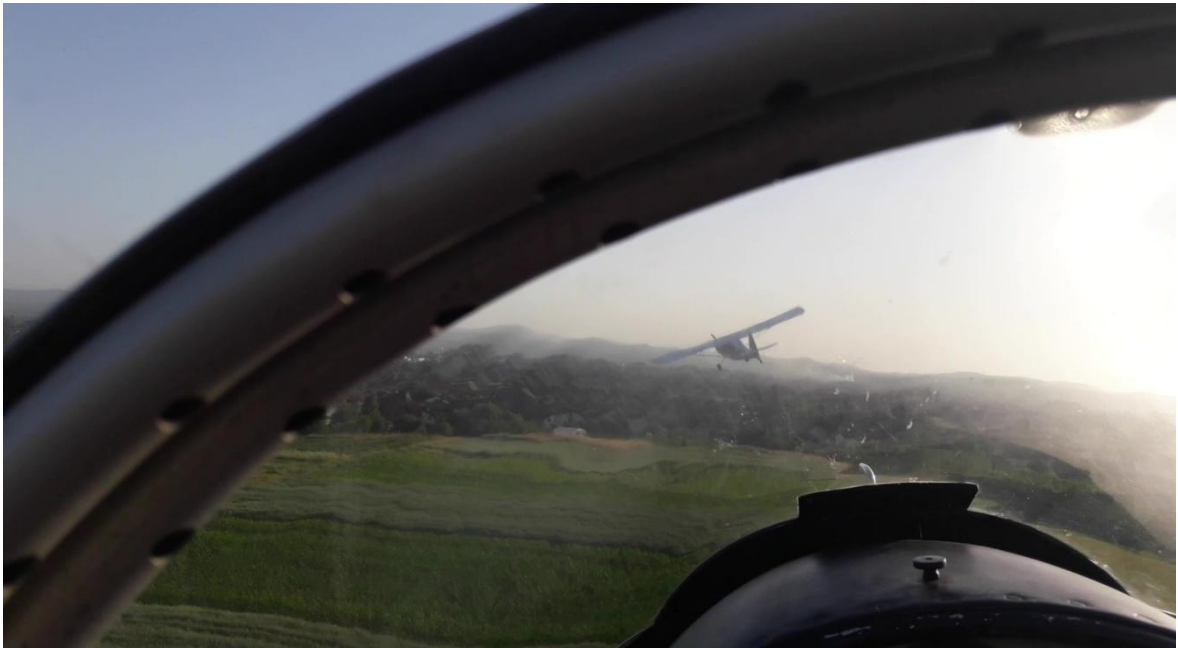
Slika broj 2.3: Trenutak otkaçivanja (01:16, V=50 Kt, H=15-20m), 11 sec prije udara

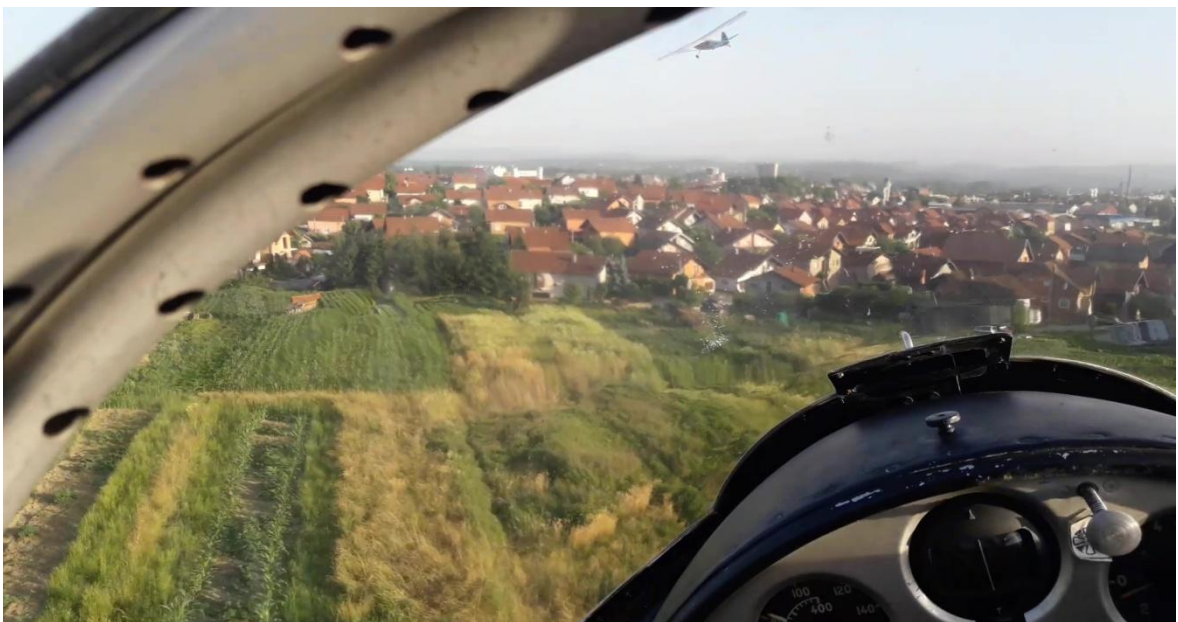
Ne osjetivši promjenu (ili ne vidjevši iz zadnje kabine uže za vuču-konop koji otkaçen pada u ključnom trenutku) pilot jedrilice je i dalje (oko 3,5 sec) misleći da je uže još na avionu, pratio putanju aviona koji je oslobođen tereta počeo penjati nastavivši skretanje u lijevo, a jedrilica gubiti brzinu takođe u blagom zaokretu. (Prema izjavi pilota do 50 Kt – „osjetio sam da je jedrilica slobodna jer sam gubio brzinu“). Slika broj 2.4

Slika broj 2.4: U 01:19,30 početak reakcije na gubitak vuče aviona zaokretom u lijevo i nos dolje

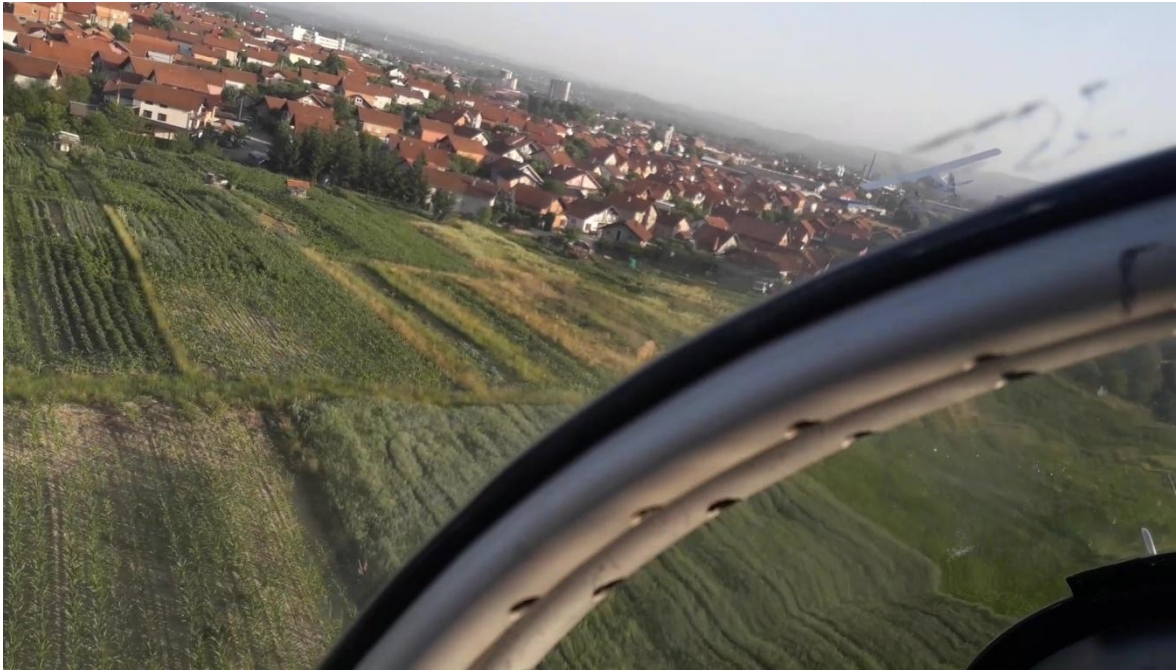
izbjegao udar u kuće (Prema izjavi očevidac: „potom sam vidio da je jedrilica nastavila kratko naprijed u tom pravcu, oborila nos prema zemlji i krenula u lijevo“) (u 1 min i 2 sec od poletanja odnosno, u 01 min i 22 sec od početka mjerenja) Tada je dostigao brzinu od 80 Km/h ali je već tada bio na opasno maloj visini (ispod 10 m) iznad tla, sa lijevom nagibom od 30-40° i neobično strmim uglom poniranja za brzinu od 80 Km/h, vjerovatno i zbog užeta i osigurača koji su se vukli po zemlji, usporavali kretanje i povećavali ugao. Slika broj 2.5

Slika broj 2.5: Pet sek. prije udara (01:22 , V= 80 Km/h ,W= - 1 m/s , H manje od 10 m)

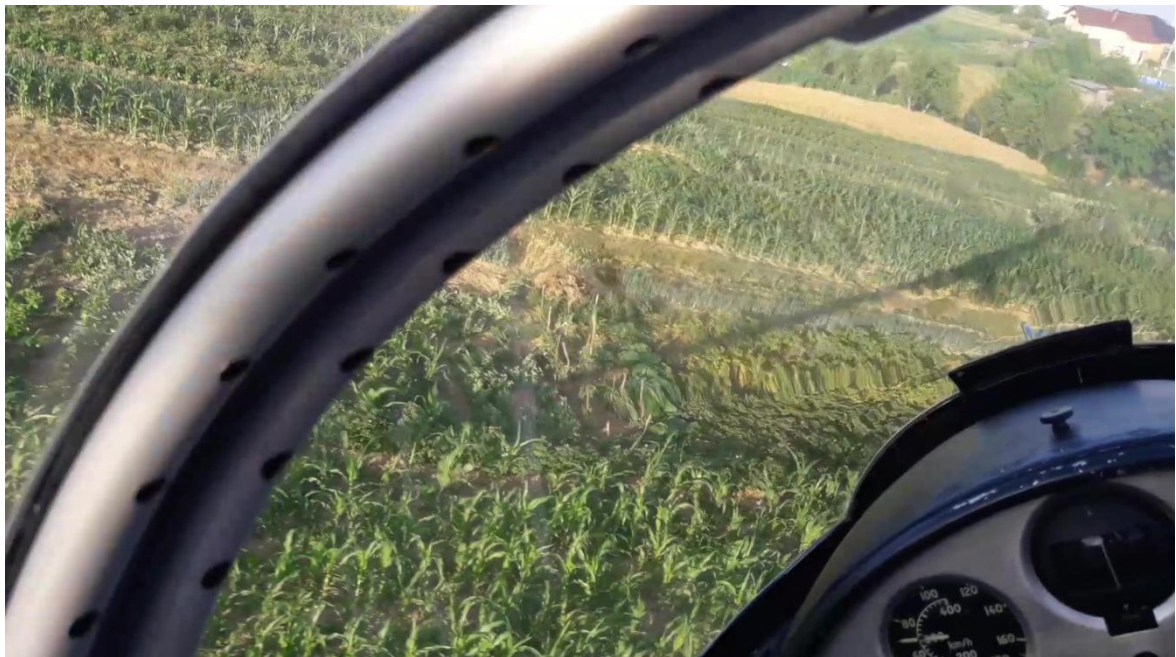
Slika broj 2.6: Jedna sec. prije udara (01:26 , V= 70 Km/h)

U 1 min i 06 sec. od poletanja (U 01 min i 26 sec) pilot jedrilice je par metara iznad tla, pri brzini 70 Km/h u lijevom nagibu pokušao komandom dubine dići nos jedrilice, smanjiti ugao i brzinu pri udaru, koji je uslijedio u slijedećoj sekundi leta. Ipak je u tome samo djelimično uspio, jer je zbog utjecaja konopca vertikalni ugao udara ostao dovoljno velik, da pored krila i nos jedrilice pretrpi znatan udar.

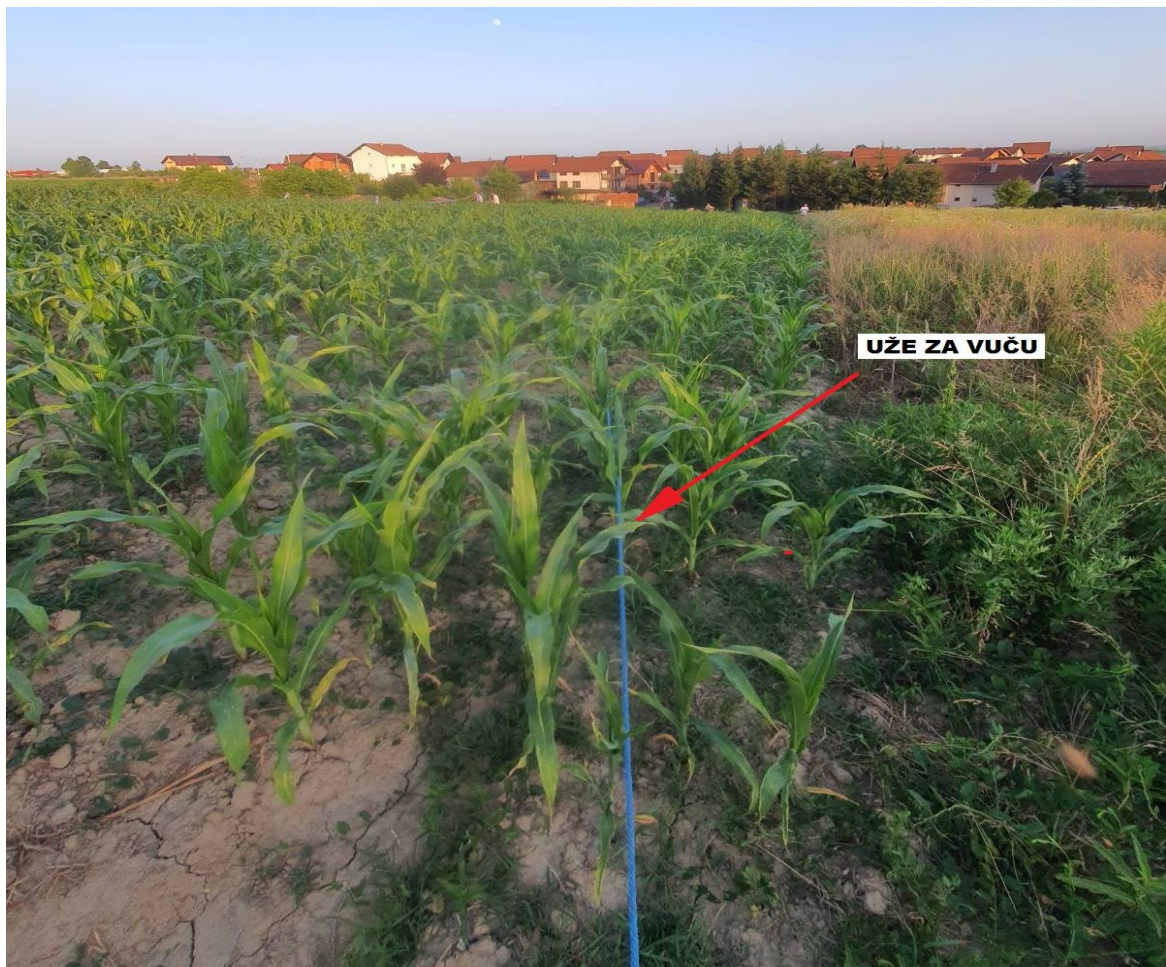
Sve vrijeme se uže, čega pilot jedrilice nije bio svjestan, zakačeno u nosu jedrilice vuklo po žitu i kukuruzima većim dijelom svoje dužine od 50 metara, sa osiguračima na slobodnom kraju. Položaj užeta u usjevima, u kome je nađeno nakon što se pri udaru otkočilo od jedrilice, i njegova zategnutosti ukazuju na to da je za vrijeme leta jedrilice, uže stvaralo dodatnu silu otpora u letu i dodatno povlačilo jedrilicu prema tlu, što je znatno utjecalo na upravljivost jedrilice po dubini i pravcu. *Slika broj 2.7*

Slika broj 2.7: Uže za vuču nakon oslobođenja od jedrilice

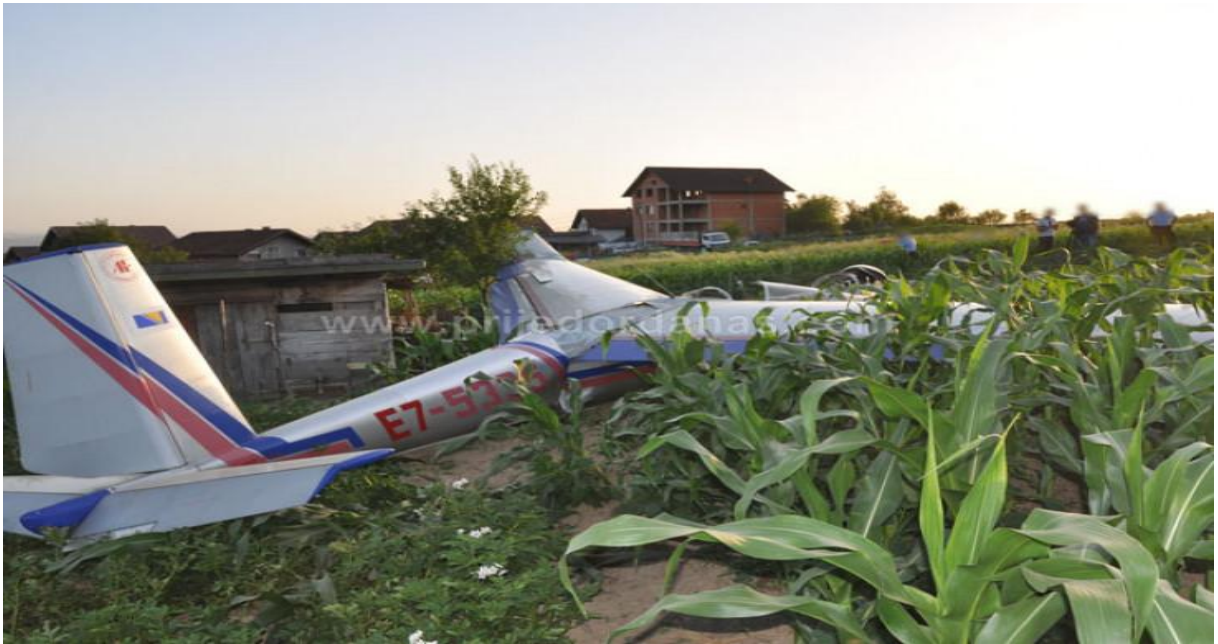
Slika broj 2.8: Mjesto zaustavljanja jedrilice

Najprije su lijevo krilo i nos jedrilice imali prvi kontakt sa tlom, a zatim je trenje krila sa tlom izazvalo rotaciju cijele jedrilice za nešto manje od 180° u odnosu na kurs udara, (obrazac deformacije lijevog krila ukazuje na udar kraja lijevog krila zbog gubitka uzgona, koji je mogao nastati naglim povlačenjem palice na sebe prije udara). Jedrilica se zaustavila u bašti, ispred privremenih objekata. Pretrpjela

je valika oštenja lijevog krila, nosa, spojeva krilo trup, donjeg djela trupa kao i deformaciju konstrukcije izazvane zbog rotacije nakon udara. *Slika broj 2.8*

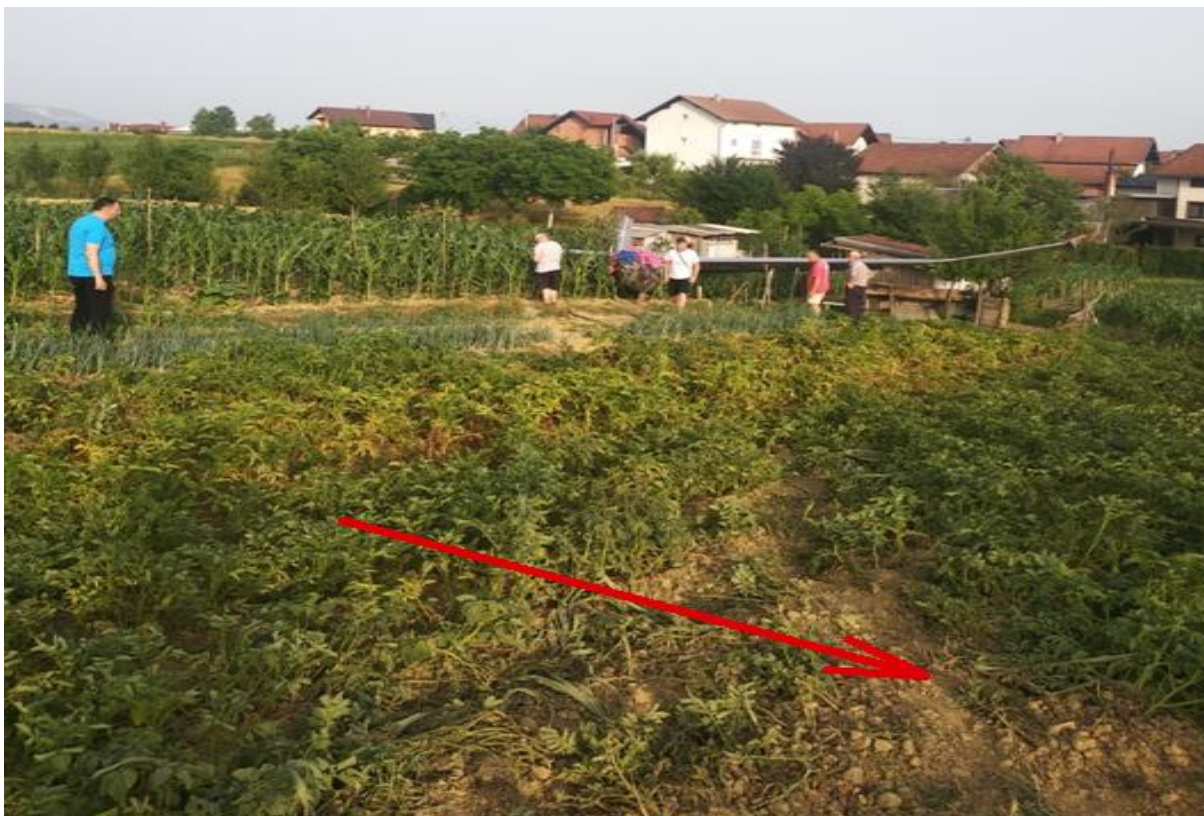
Prilog 5.1: Prvi kontakt lijevog krila sa tlom

Usljed udara, lijevo krilo jedrilice je vidno deformisalo na gore za cca 10°, na udaljenosti oko 1,5 metar od vrha krila. Takođe, od siline udara je došlo do oštećenja nosnog djela, noseće strukture, veze trup - korijen krila. Jedrilica je uslijed pojave momenta zarotirala i na udaljenosti od 7m od kontakta krilom, udarila donjim dijelom kabine. Pri tome je donji dio kabine značajno deformisan, a jedrilica je nastavila kretanje i dalju rotaciju, za oko 180°, u odnosu na putanju u momentu kontakta lijevog krila sa zemljom, te se 7 metara od mjesta udara vrha trupa zaustavila.

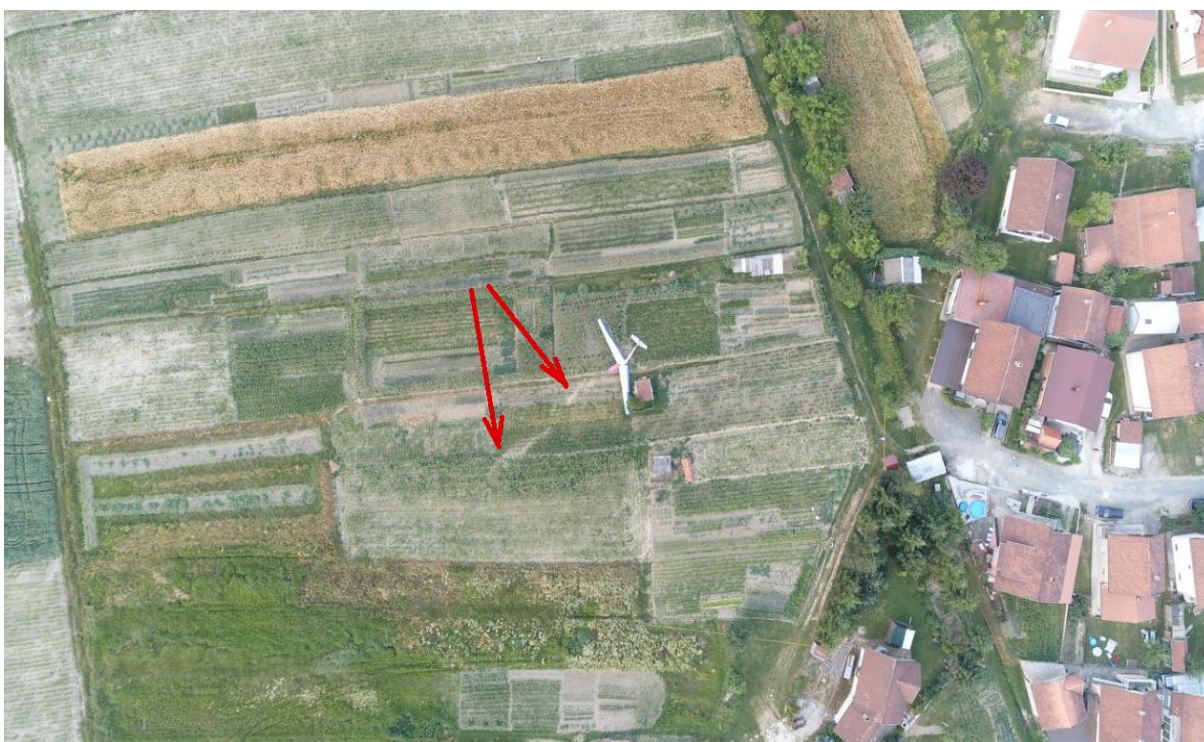
Prilog 5.2: Tragovi kretanje jedrlice od prvog udara do zaustavljanja

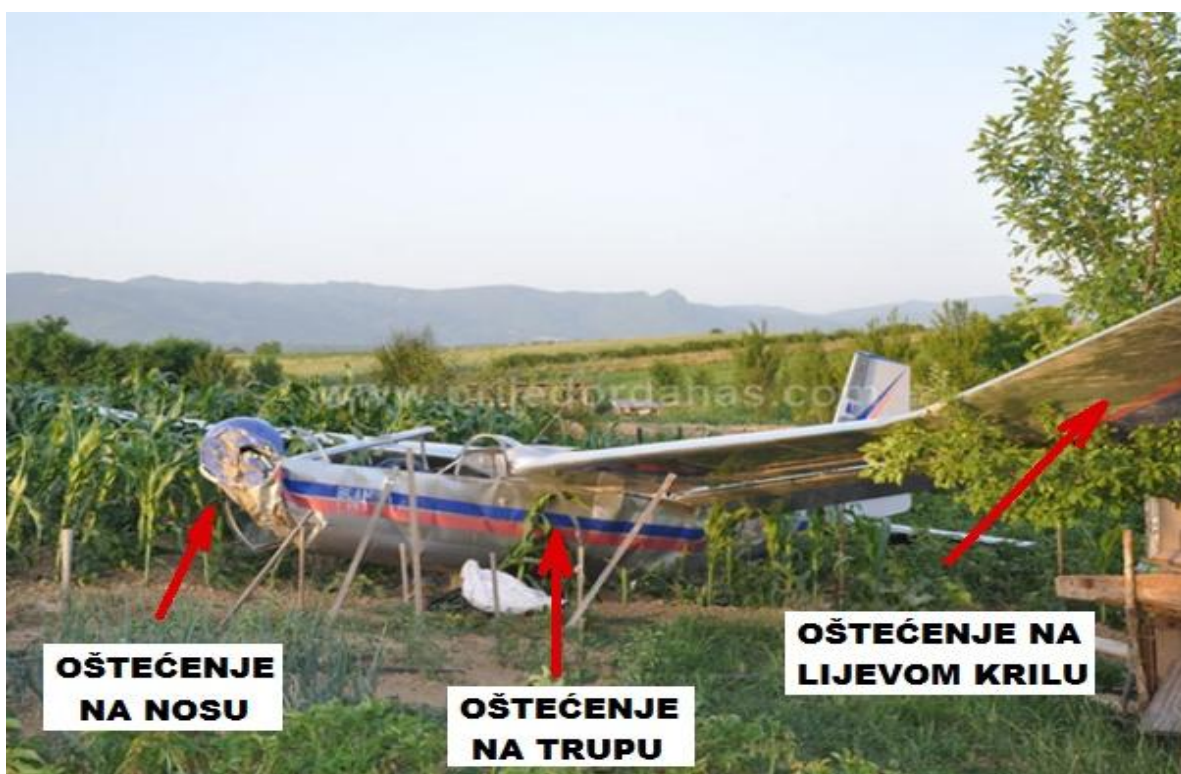
Jedrilica je pretrpjela velika oštećenja konstrukcije usljed udara u zemlju i rotiranja nakon kontakta sa zemljom, sa vidljivim deformacijama uvrtnja konstrukcije. Lijevo krilo se vidno deformisalo na gore za cca 10°, na udaljenosti oko 1,5 metar od vrha krila. Nosni dio trupa od udara u zemlju je vidno oštećen. Od siline udara došlo je do oštećenja noseće strukture, veze trup - korijen krila. Donji dio kabine značajno je deformisan. Usljed pojave momenta rotacije došlo je do znatnog uvrtnja konstrukcije trupa. Deformacije strukture i oplata trupa su jasno uočljive. Poklopac kabine je značajno oštećen. Strukturalna oštećenja jedrilice su takva da popravka najvjerovatnije nebi bila svrsishodna. *Prilozi broj: 5.4, 5.5 i 5.6.*

Udar je prouzrokovao značajno oštećenje-gužvanje donje oplata kabine, deformacije trupa, i značajne deformacije u zoni korijena krila. Deformacije odnosno oštećenja jedrilice, su takvog karaktera, da je upitno popravljjanje iste.

Prilog 5.4: Oštećenje na nosu, trupu i lijevom krilu

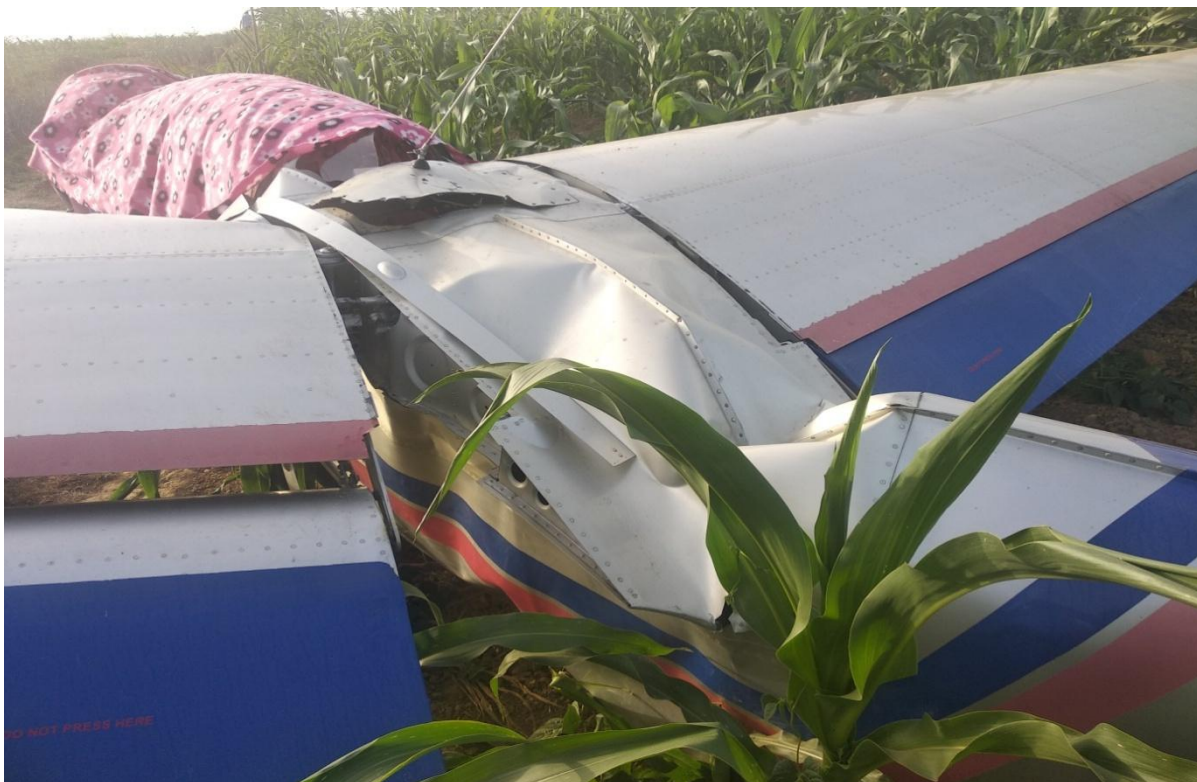
Prilog 5.5: Oštećenje na spoju trup lijevo krilo

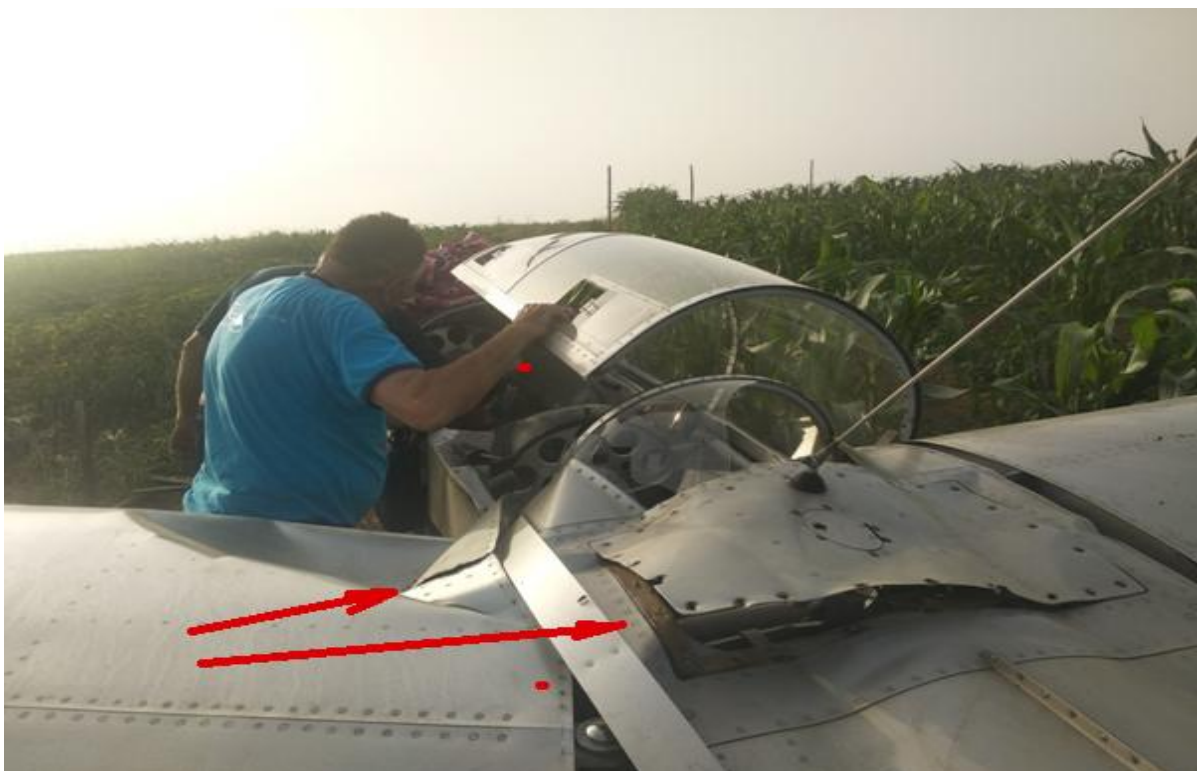
Takođe poklopac kabine je značajno oštećen. Strukturalna oštećenja jedrilice su takva da opravdanost popravke upitan i praktično nebi bila svrsishodna. Na snimcima su jasno uočljive deformacije strukture i oplata trupa.

Prilog 5.6: Oštećenje kabine jedrilice i spoja trup-lijevo krilo

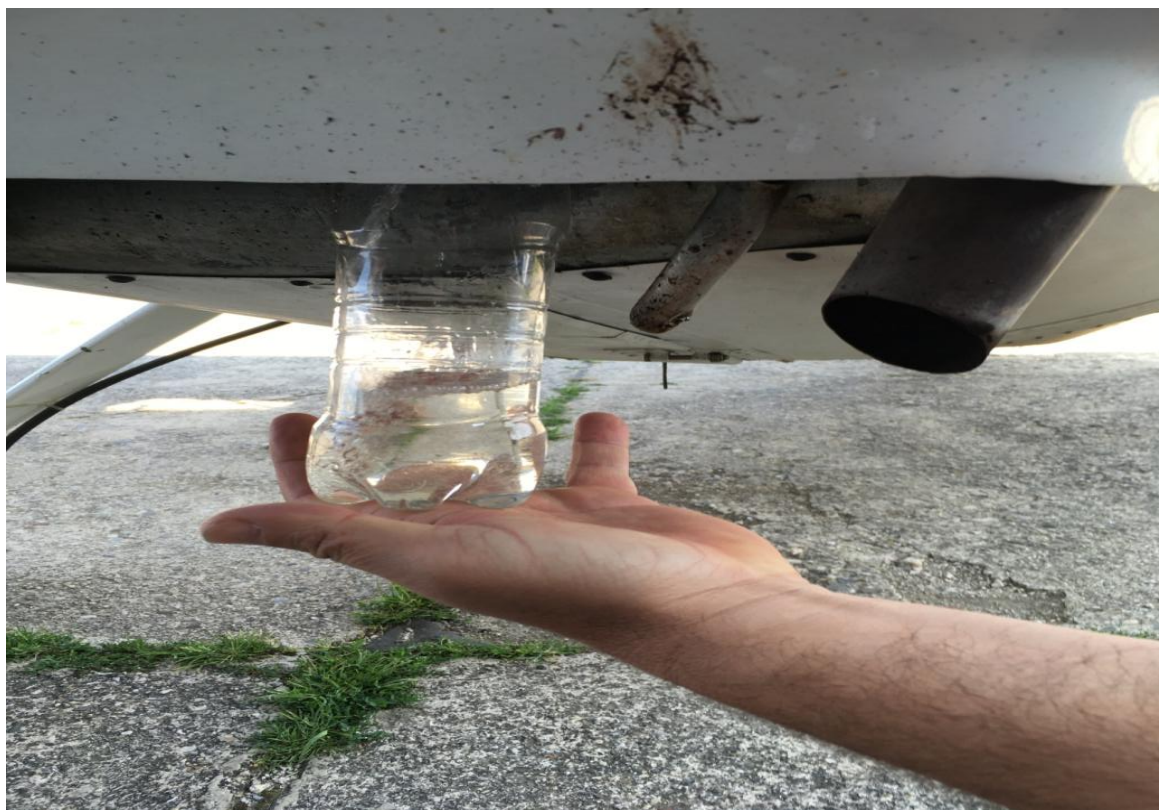
U vrijeme nesreće vrijeme na LQPD bilo je tiho bez vjetera, vedro, sa vidljivošću preko 10 Km, temperaturom oko 34°C i pritiskom od 1010 Hp. Visoka spoljna temperatura je jedini meteorološki parametar, koji je mogao djelovati na aerodinamičke karakteristike aviona i jedrilice, a posebno ispravan rad i snagu koju isporučuje motor kada se koriste necertificirana goriva.

Prilog 5.9: Uzorak benzina iz rezervoara - benzin bez boje

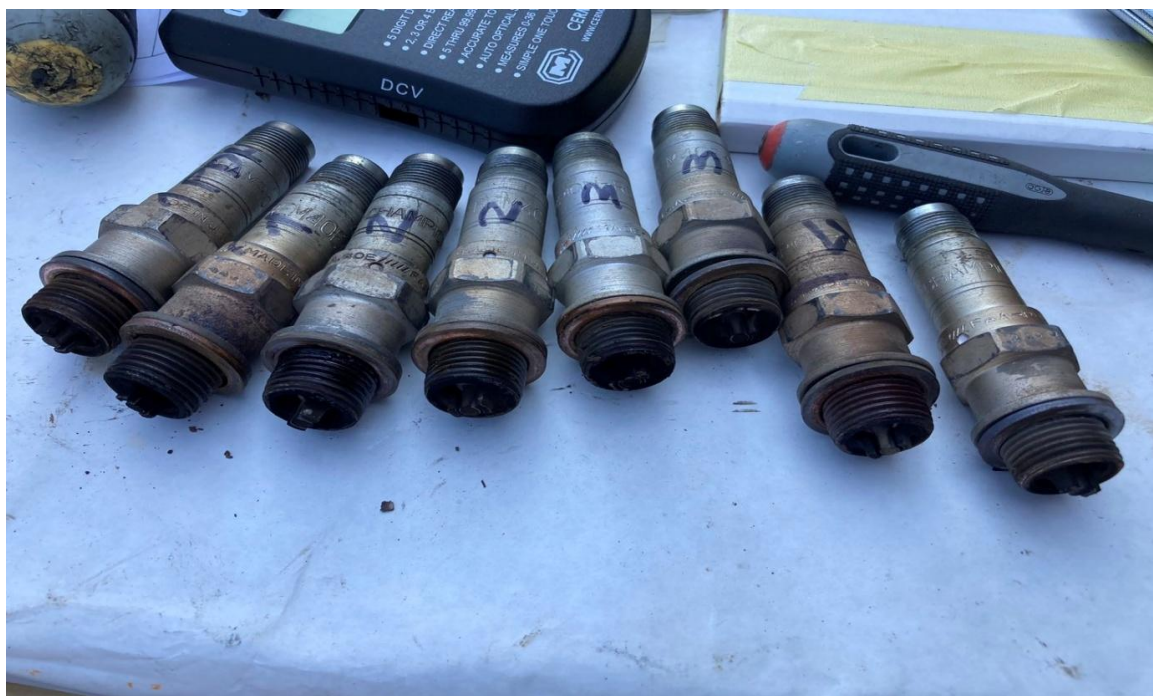
Prilog 5.10: Svječice motora - prisustvo crnog depozita i zagaravljenosti

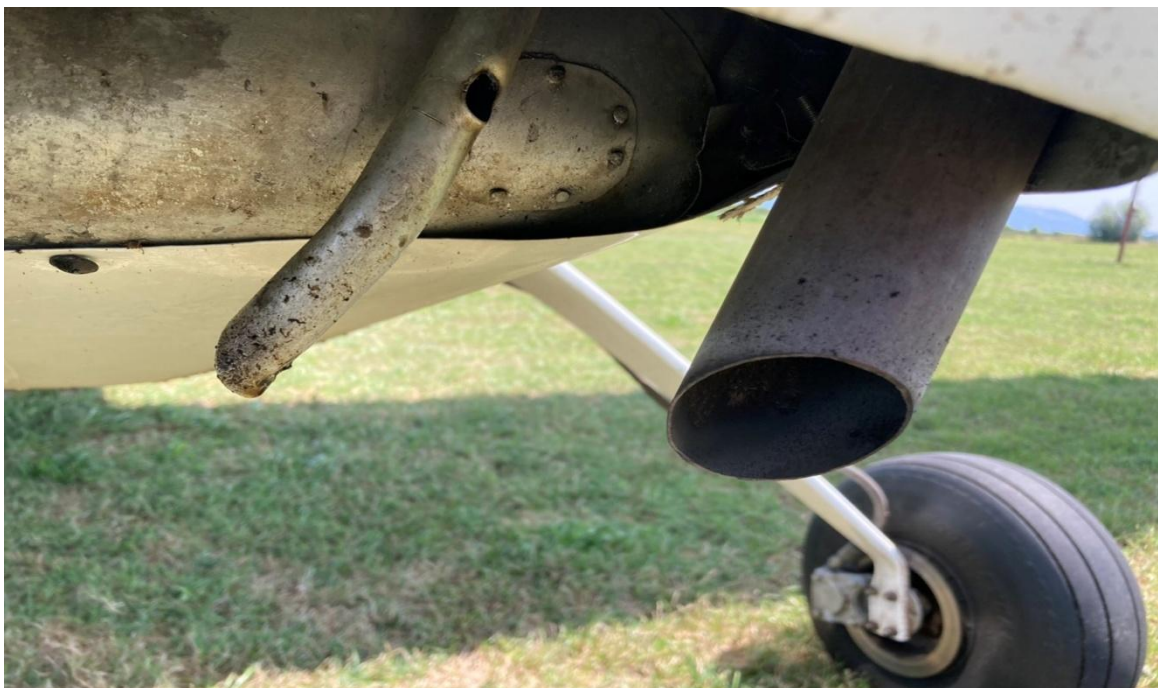
Prilog 5.11: Izduvna cijev - prisustvo crnog depozita i zagaravljenosti

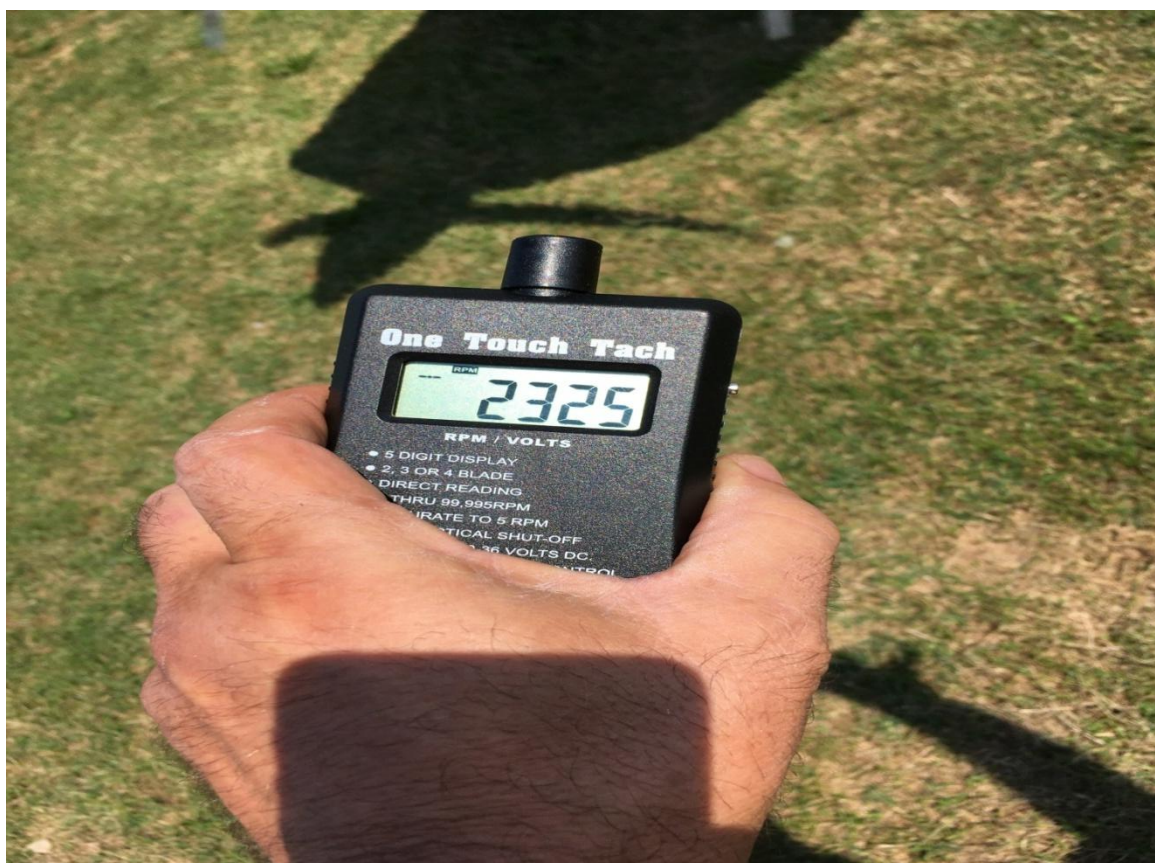
Prilog 5.12. Optički obrtomjer - max.broj obrtaja motora

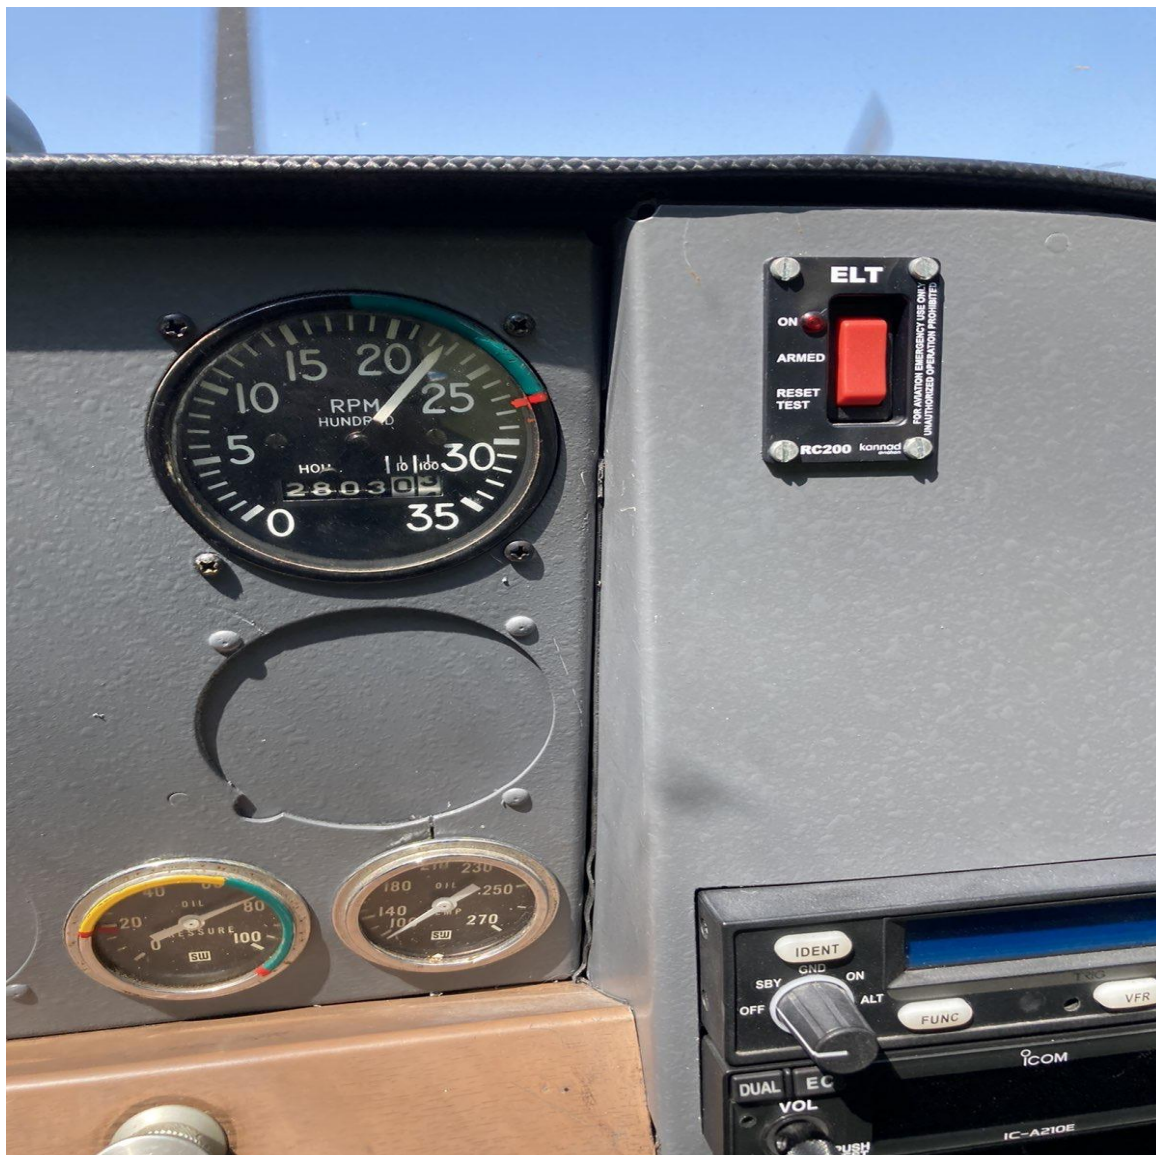
**Prilog 5.13. Obrtomjer u kabini - max.broj obrtaja motora
Manometar i termometar - Pritisak i temperatura ulja motora**
