BOSNA I HERCEGOVINA
Ministarstvo komunikacija i prometa
Komisija za provođenje istrage uzroka nesreće aviona PIPER PA-28,
registarske oznake YU-DCX

IZVJEŠTAJ
O ISTRAŽIVANJU UZROKA NESREĆE AVIONA PIPER
PA-28, REGISTARSKJE OZNAKE YU-DCX, KOJA SE
DOGODILA 10.12.2020. NA LOKALITETU PLANINE
KOZARE, BOSNA I HERCEGOVINA

Izdanje: 1.0
Datum: 12 .03. 2021.godine
Oznaka: ACCID - 1/21

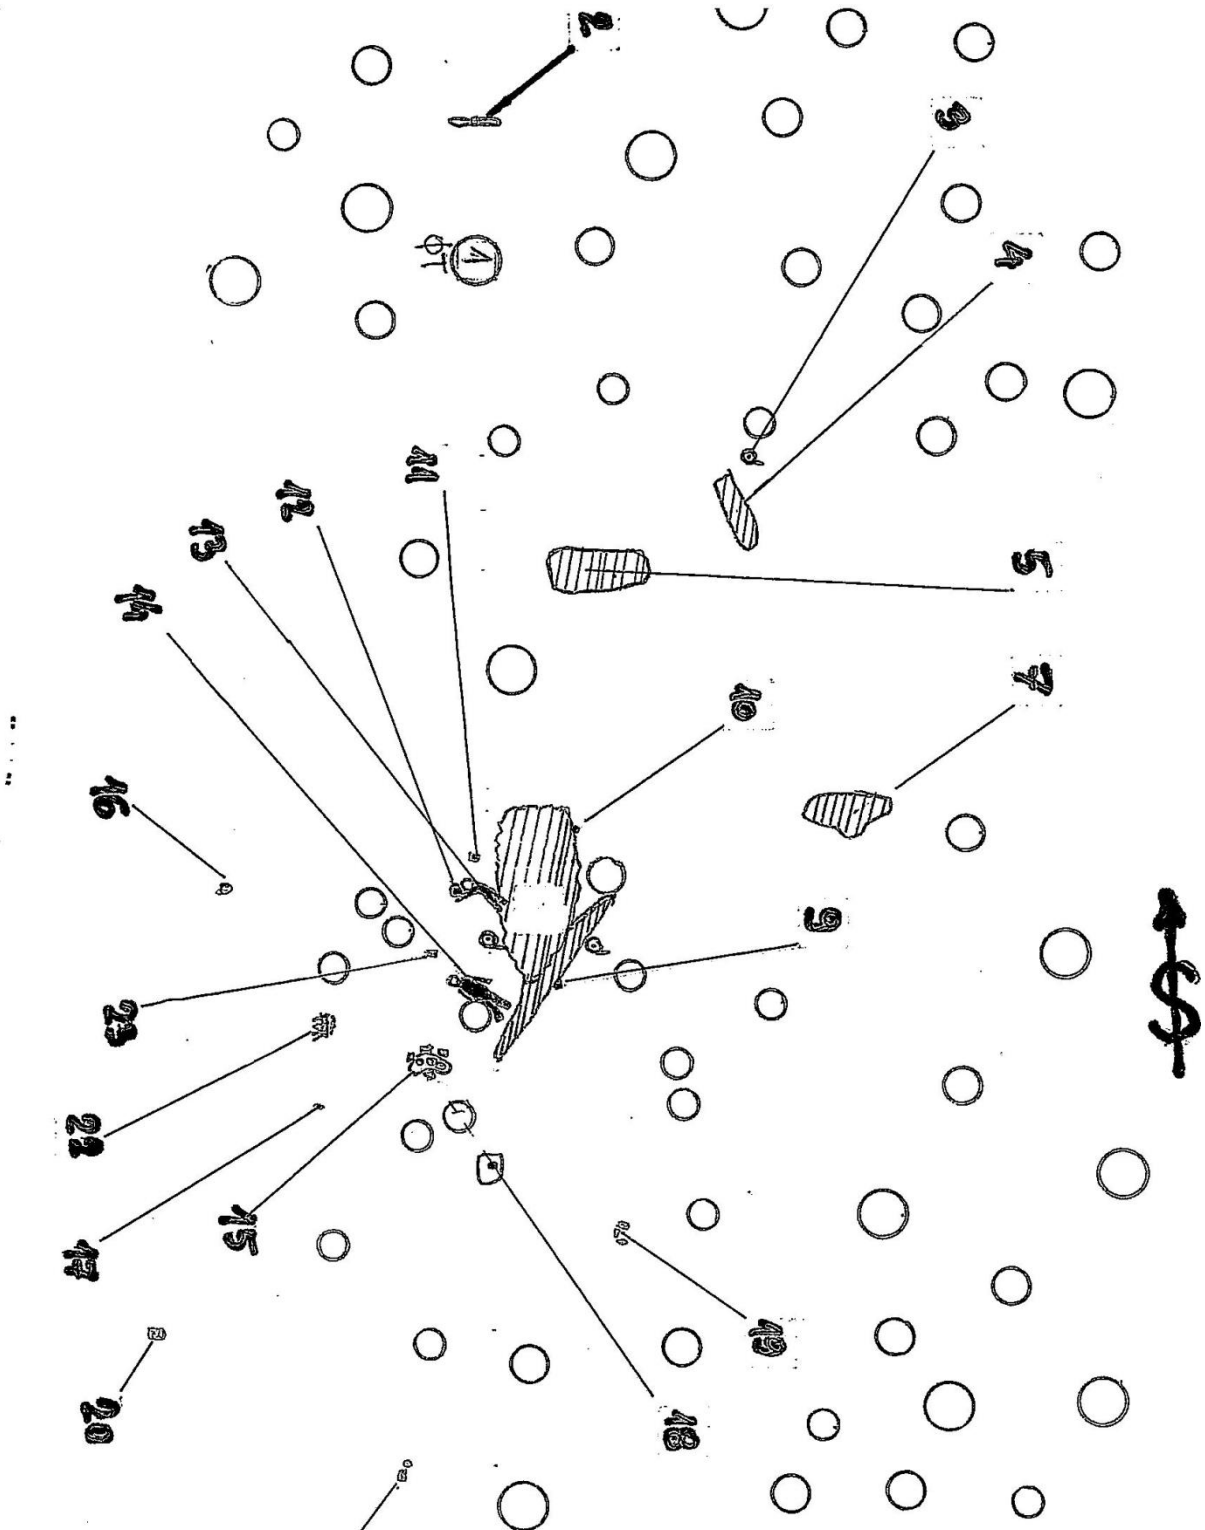
Prilog 4: Skica mjesto nesreće aviona nakon udara

Uvidom na licu mjesta 12. i 15.12.2020.godine nakon nesreće, konstatovano je da je avion udarom u krošnju hrasta, udarom u tlo i usljed požara koji je nastao nakon udara pretrpio veliko oštećenje. Svi djelovi aviona na mjestu nesreće su razasuti i grupisani u veoma uskom elipsastom prostoru, sa osom pravca sjever–jug na dužini 23.70 metara i širini 17.50 metara. *Prilog broj 4*

Zbog strmog ugla obrušavanja i udara u krošnju hrasta i zemlju razasuti djelovi aviona su grupisani u veoma uskom elipsastom prostoru, sa osom pravca sjever-jug na dužini 23.70 metara i širini 17.50 metara gdje su pronađeni djelovi lima.

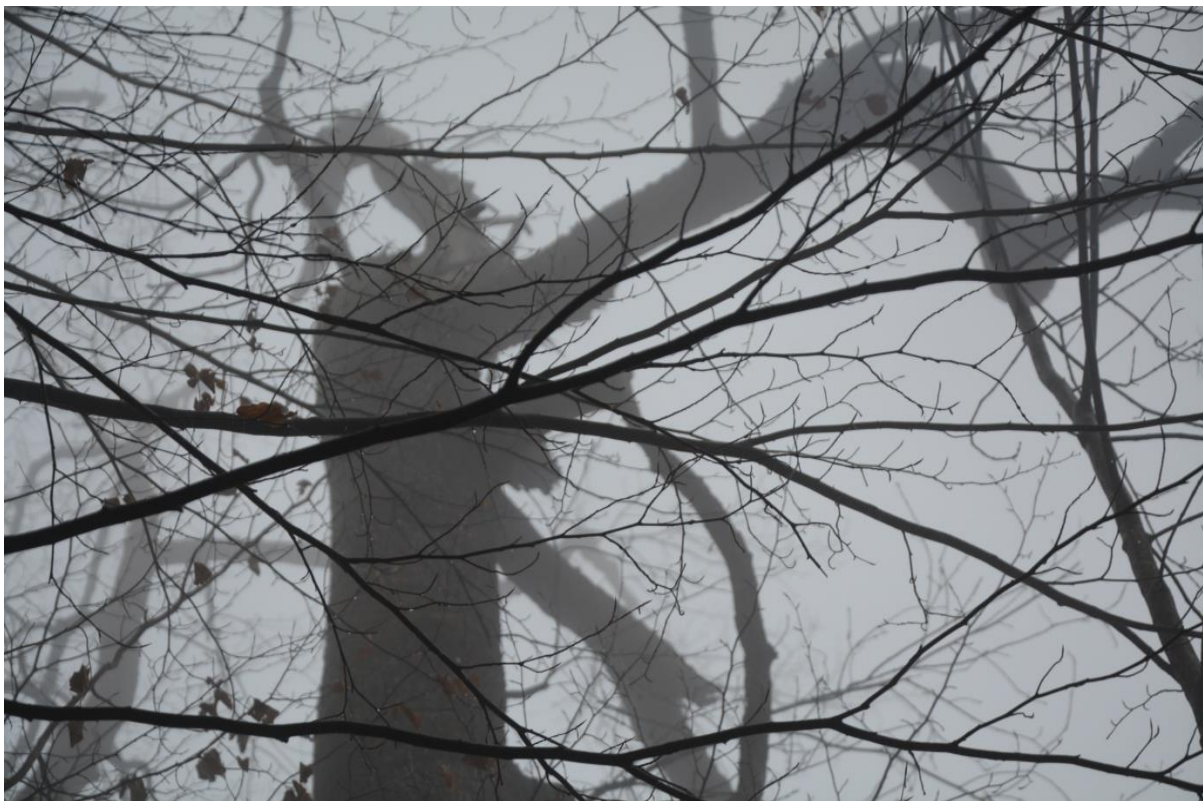
tragove oštećenja na granama okolnog drveća, što je dokaz da je avion prije udara bio u veoma strmoj putanji. *Slika broj 6.1*

Za početnu tačku mjerenja (PTM) uzeto je drvo-hrast, prečnika 1metar i visine oko 20 metara, gdje su vidljivi tragovi oštećenja, odnosno lomovi grana i krošnje. Operativni pravac, odnosno kao osa kretanja nakon udara, uzeta je okomica od početne tačke mjerenja (hrast) prema rijeci Lubini na jugu, odnosno u pravcu sjever-jug. Primjenjena su mjerenja u nizu, korištenjem uređaja GPS GARMIN.

Slika broj 6.1 : Prvi udar-kontakt aviona sa hrastom visine oko 20m

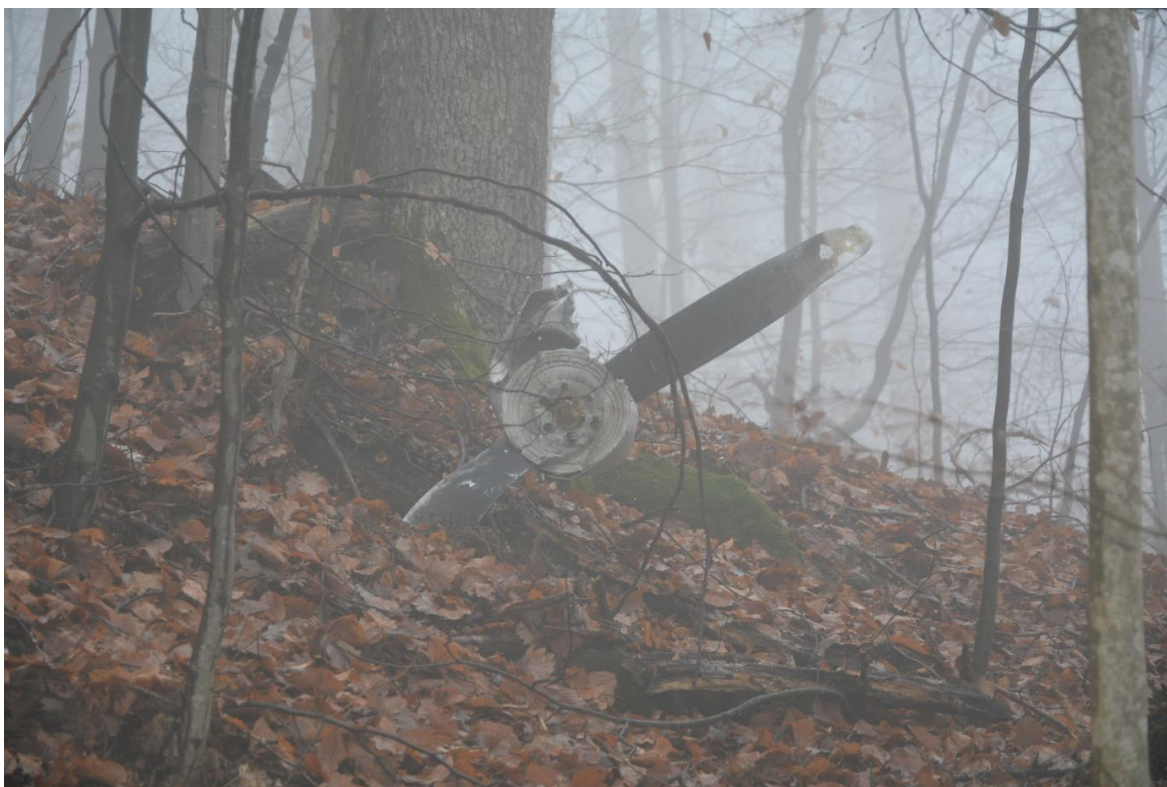
Slika broj 6.2: Elisa aviona, udaljena 2.10m sjeverno od stable hrasta

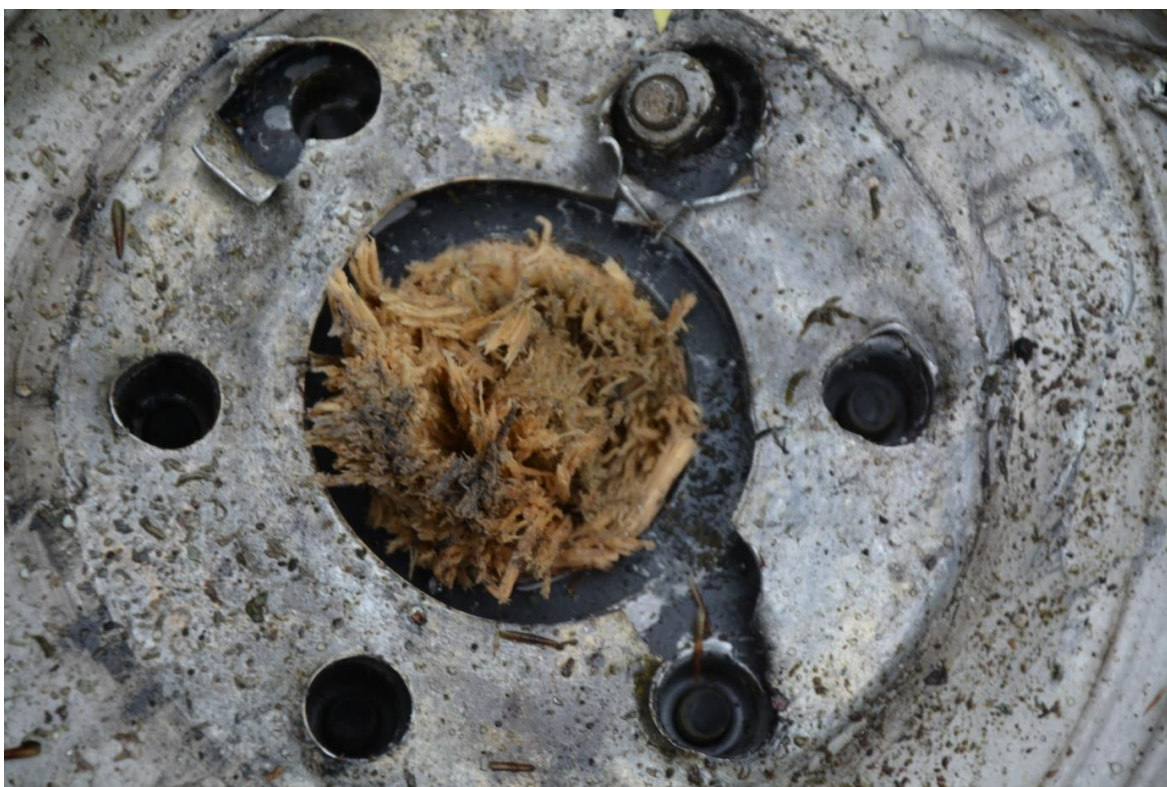
Slika broj 6.3: Glavčina elise

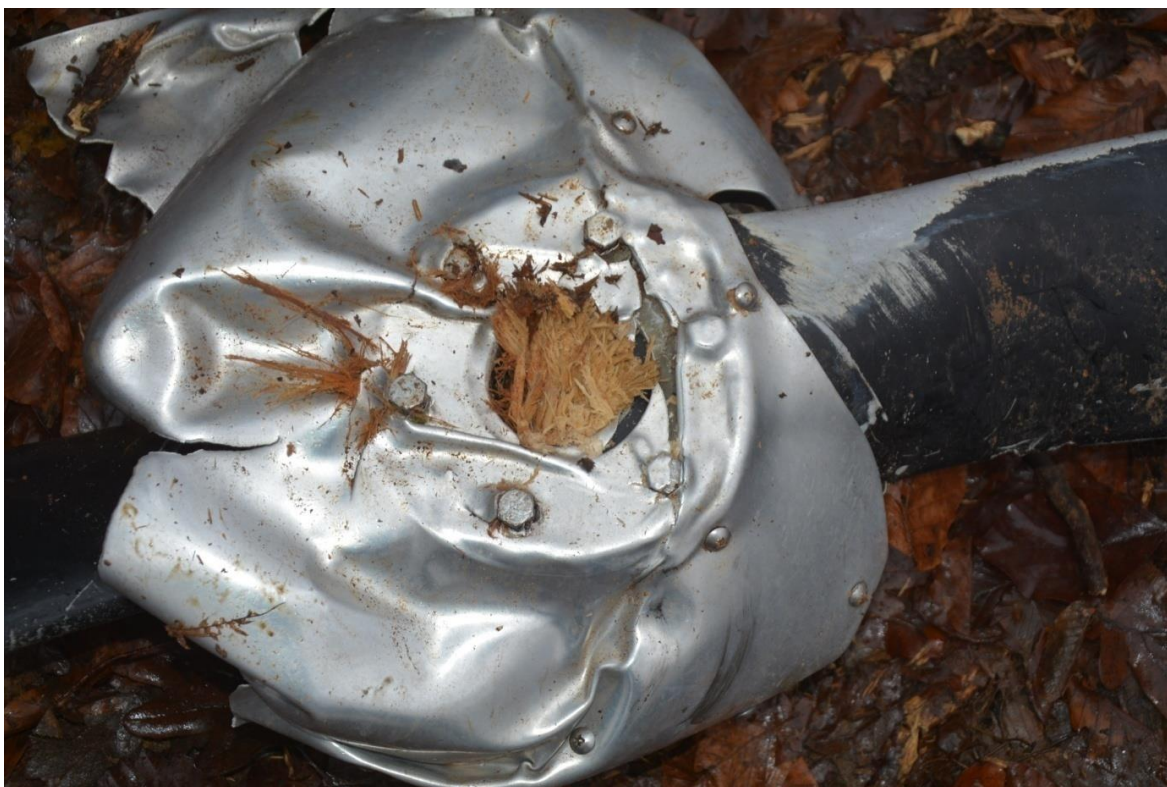
Slika broj 6.4: Glavčina elise

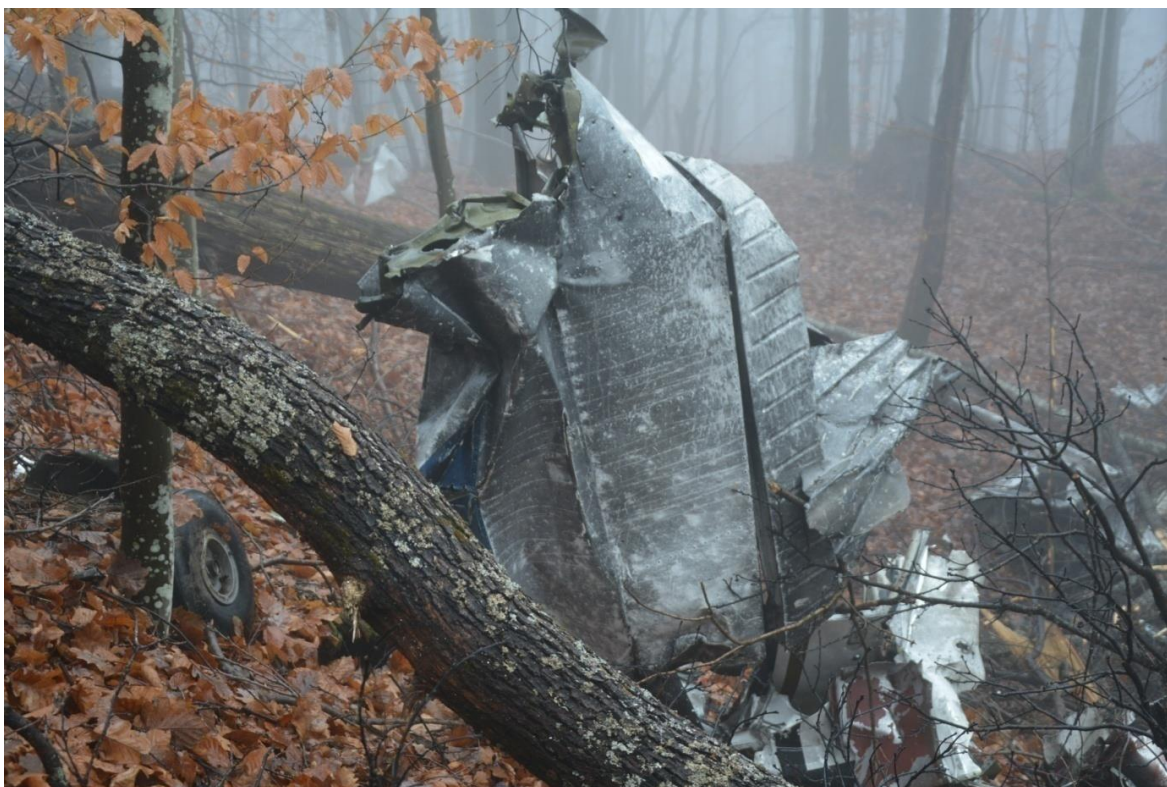
Slika broj 6.5: Djelovi krila aviona u vertikalnom položaju

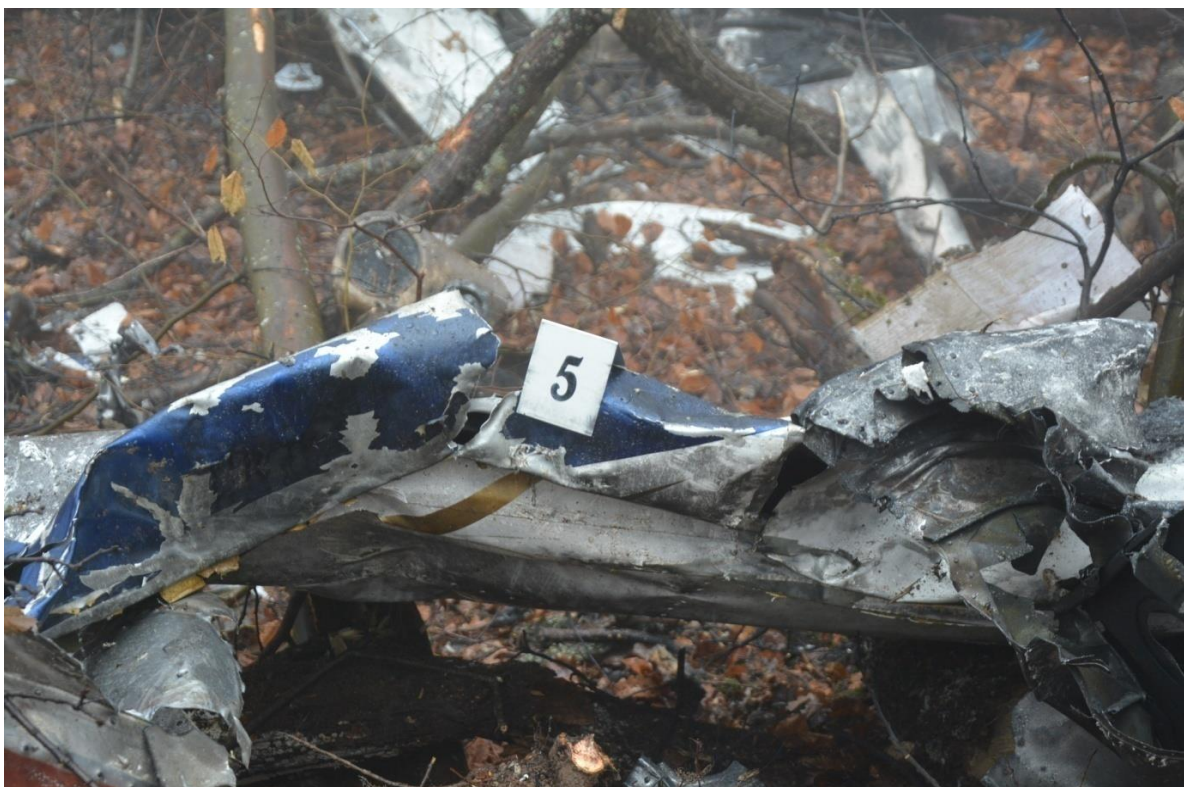
Slika broj 6.6: Djelovi krila/trupa aviona

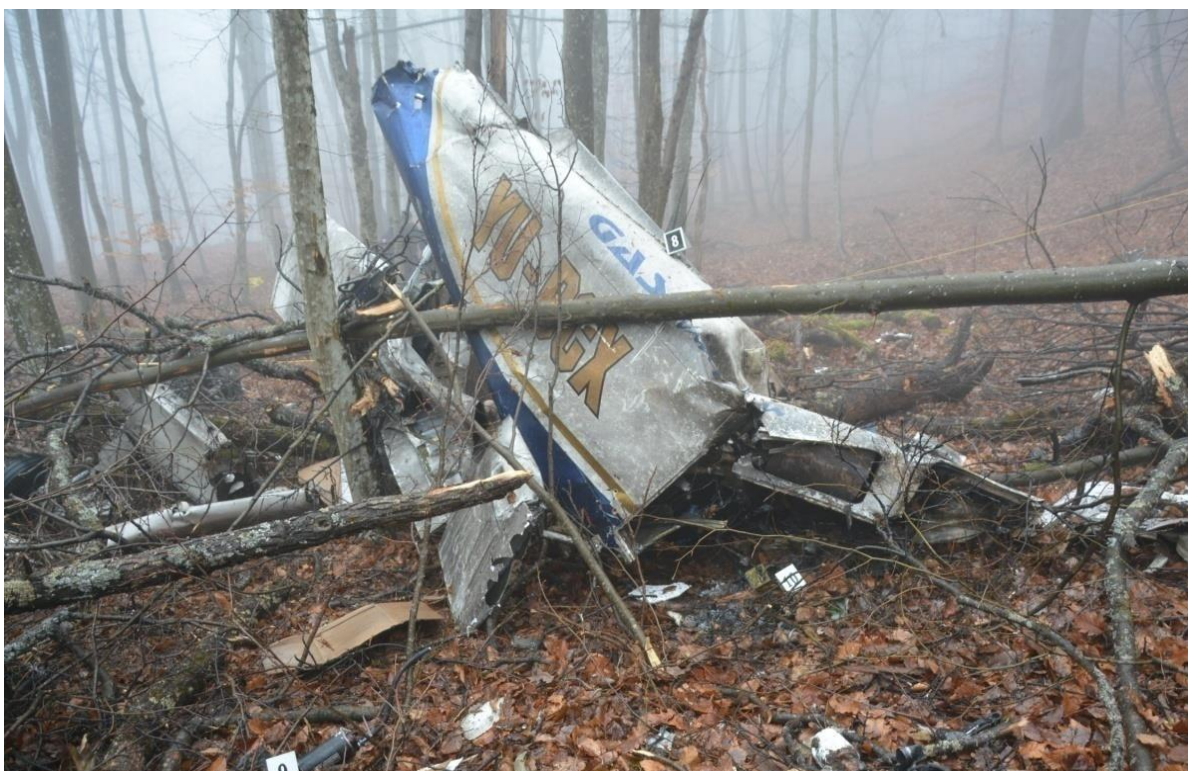
Slika broj 6.7: Veći dio trupa i krila aviona

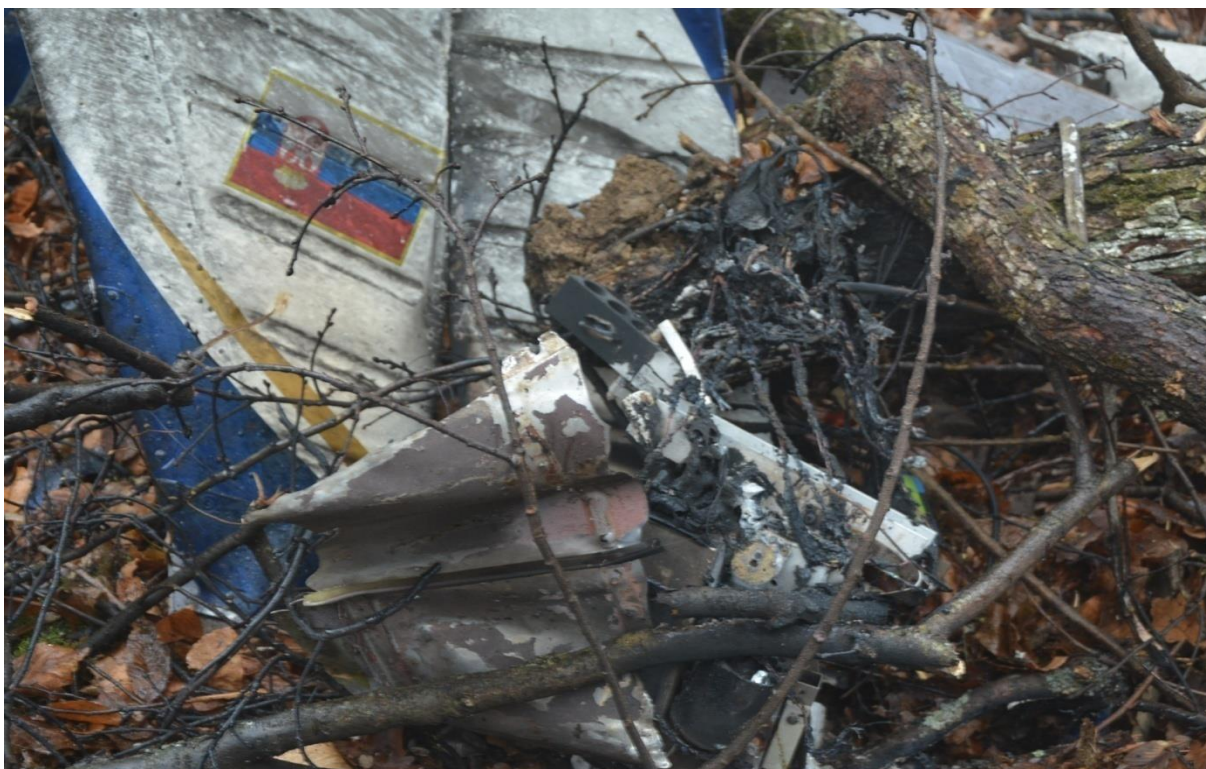
Slika broj 6.8: Repne površine aviona

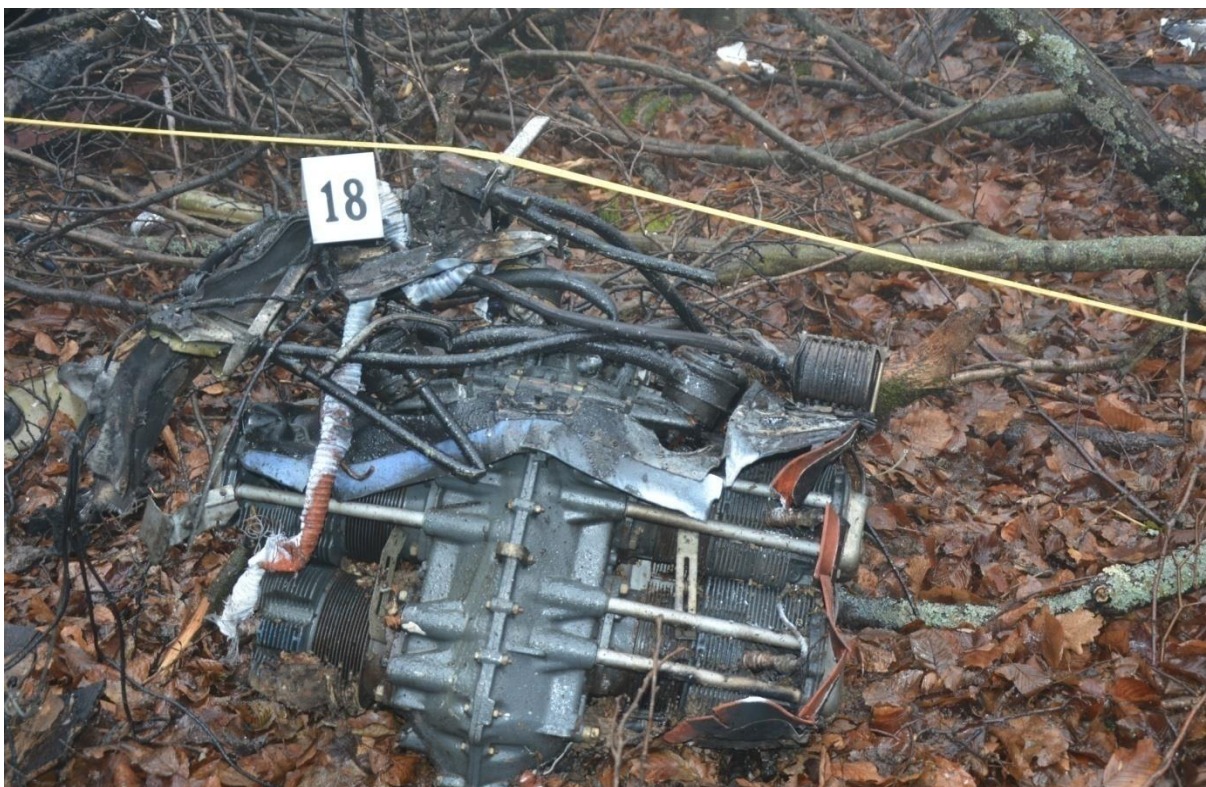
Slika broj 6.9: Motor aviona

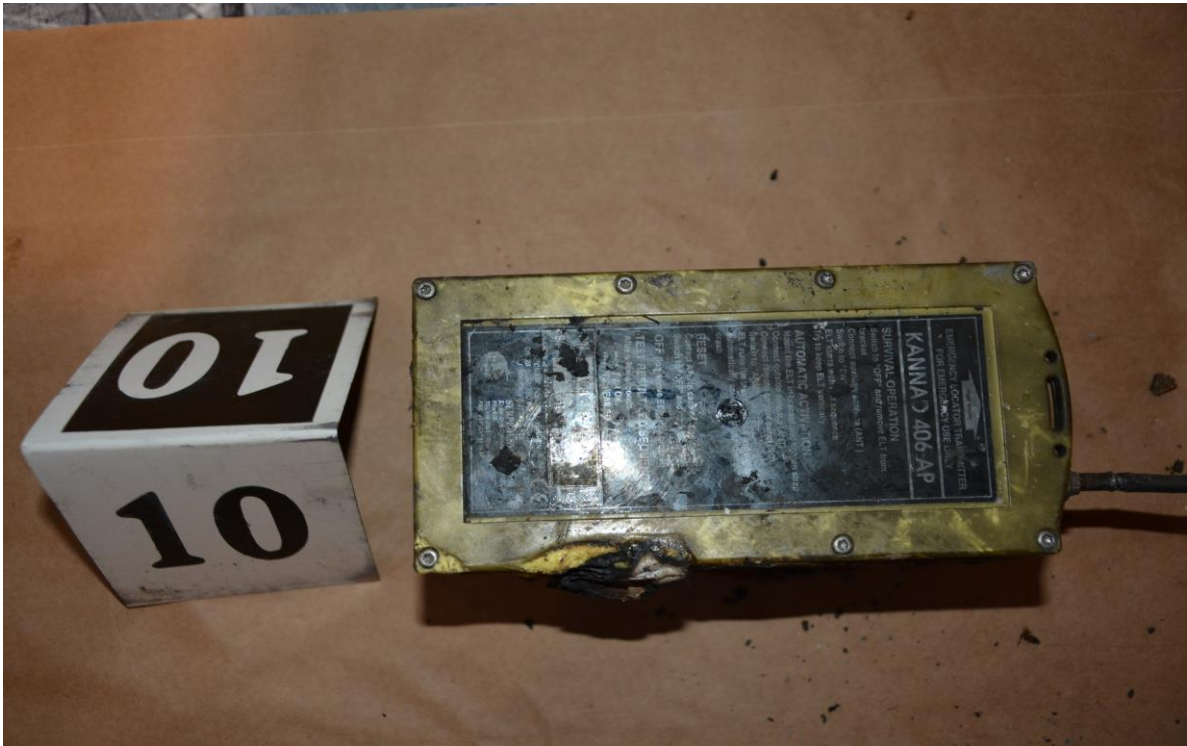
Slika broj 6.10: ELT– Lokator mjesta nesreće

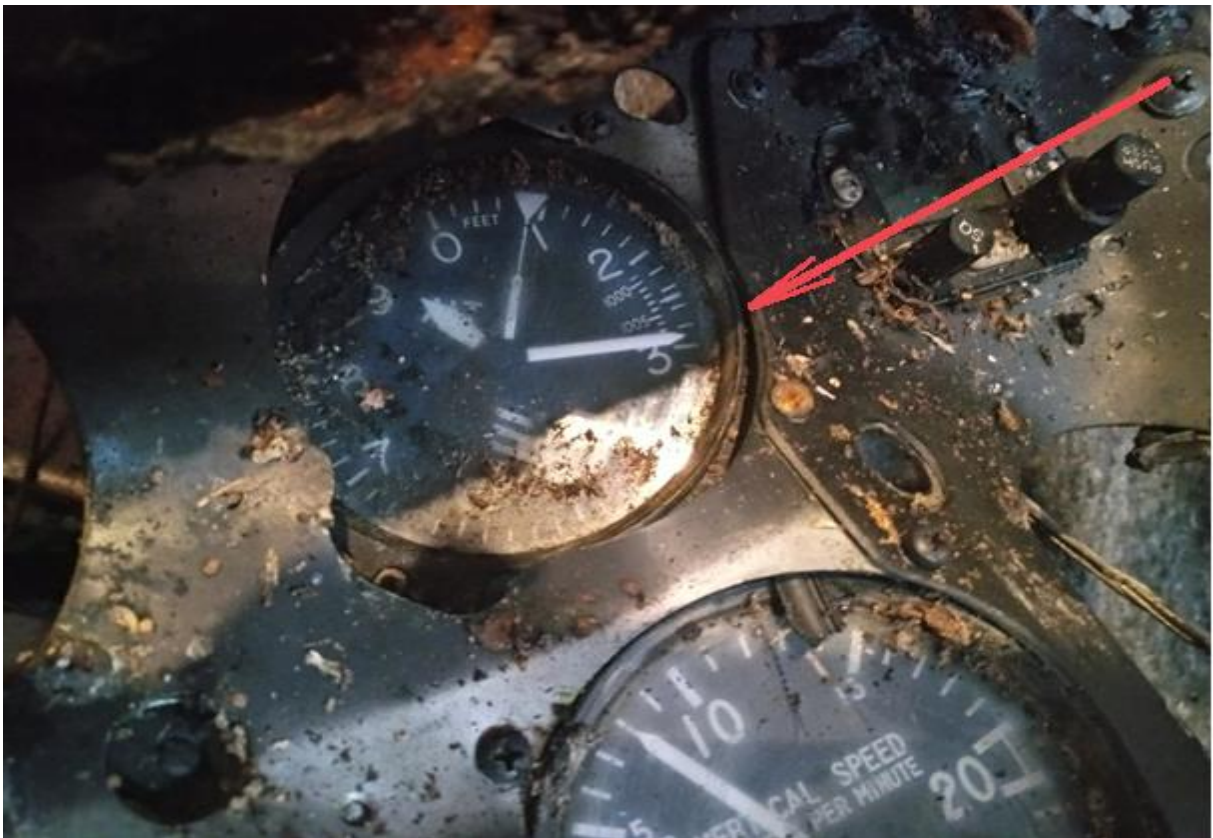
Pregledom ostataka instrumenata, NAV i COM opreme u avionu, vidljivo je da je na visinomjeru, QNH pritisak podešen na vrijednost 1004 Hp (*Slika broj: 6.10*). To je vrijednost koja je bila postavljena za vrijeme leta na frekvenciji FIS. U CTR je pilot potvrdio 1006 QNH kao zadnju poruku ali na visinomjeru nije postavio novu vrijednost. Ostaci NAV/COM radio uređaja teško su oštećeni tako

Slika broj 6.11: Visinomjer, QNH 1004Hp

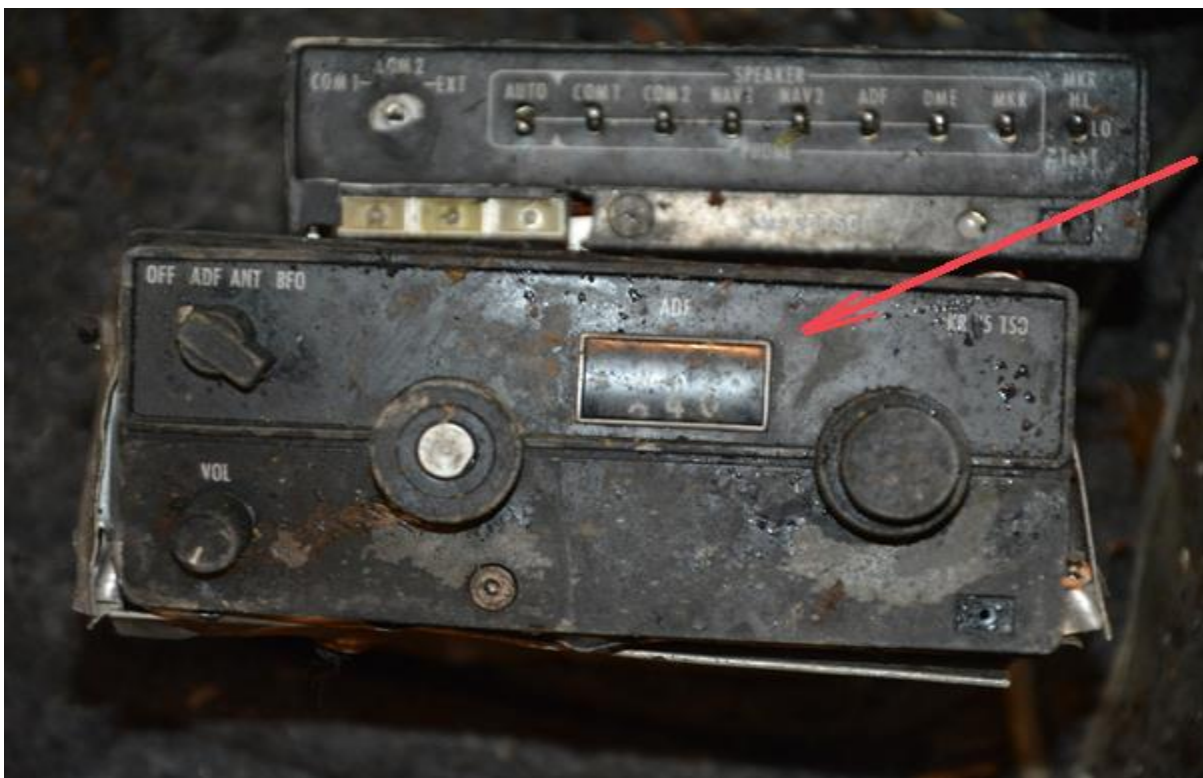
ADF (upravljačka kutija u kabini pilota) koji je pronađen na mjestu pada bio je postavljen na 340 KHz što je frekvencija NDB BLK, ali u položaju OFF. Na znatno oštećenom NAV uređaju vidljiva je frekvencija 108.70 što sugerira na postavke za ILS prilaz. (Slika broj: 6 11)

Slika broj 6.12: Komandna kutija ADF, NDB BLK 340KHz

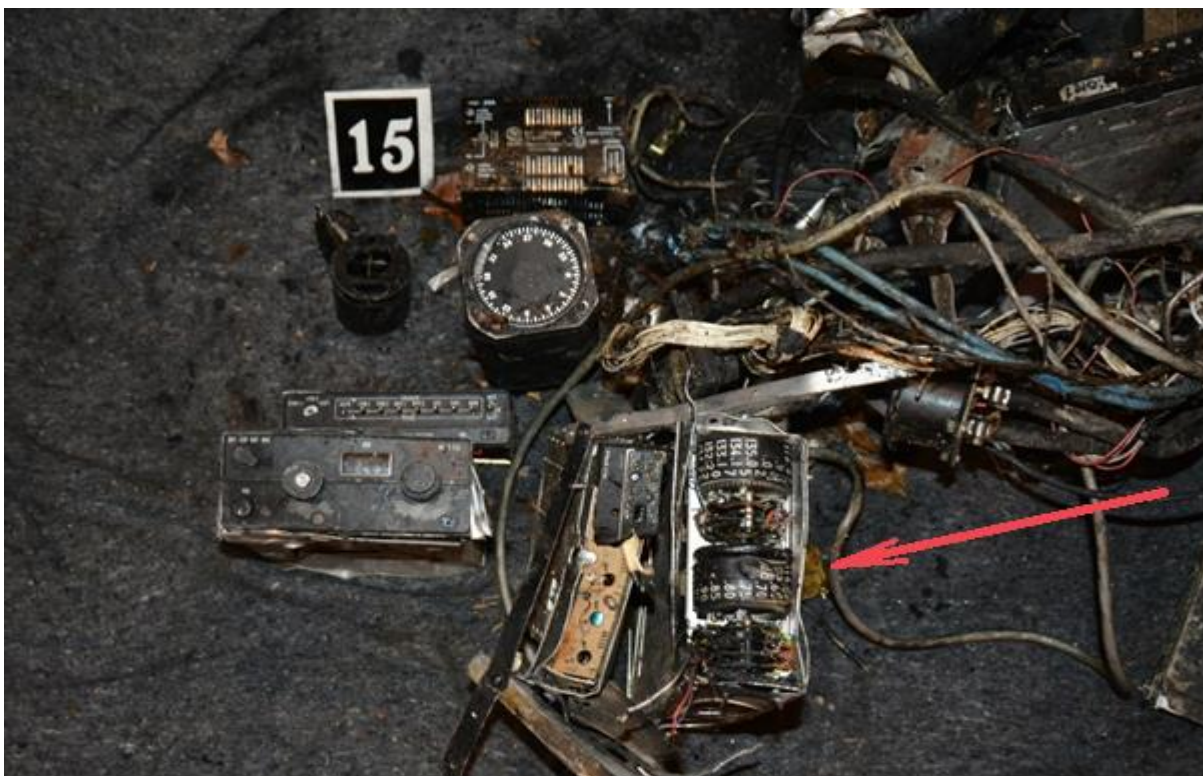
da nije pouzdano cijeniti nađene postavke NAV frekvencije (135...) i lokalajzera (108,70) (Slika broj: 6.12) kao prihvatljive jer su doboši sa brojkama ostali u krajnjim položajima usljed udara.

Slika broj 6.13: Deo kabine aviona sa više instalacija i uređaja (ILS-lokalajzer 108.70MHz)
