**ZAVRŠNI IZVJEŠTAJ**  
**O PROVEDENOJ ISTRAZI OZBILJNOG INCIDENTA -**  
**SUDAR AVIONA A319, REGISTARSKJE OZNAKE E7-FBB,**  
**I STEPENICA/PREPREKE KOJI SE DOGODIO NA**  
**MEĐUNARODNOM AERODROMU SARAJEVO**  
**17.10.2019.GODINE**

Izdanje: 1.0  
Datum: 12. 02. 2020.godine  
Oznaka: INCID - 1/19  
Primjerak broj: \_\_\_\_\_

**BOSNA I HERCEGOVINA  
MINISTARSTVO KOMUNIKACIJA I PROMETA  
Komisija za provođenje istrage ozbiljnog incidenta-  
sudar aviona A319, registrarske oznake E7-FBB, i  
stepenica/prepreke koji se desio na Međunarodnom  
aerodromu Sarajevo 17. oktobra 2019. godine**

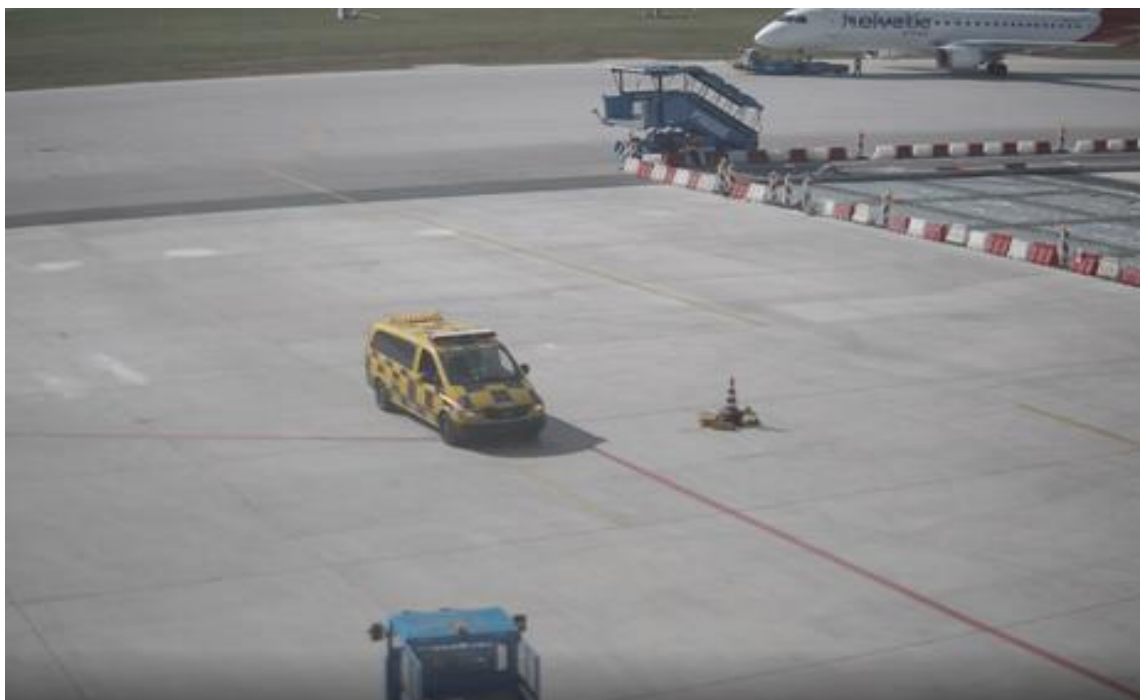
Vozač, odnosno parker signalista, sa vozilom „Follow me“, sa TWY "ALFA" bočno, u visine privremeno izmještene parking pozicije broj 5. skrenuo je u desno i sa povećanom brzinom vozila kretao se u pravcu privremeno označene izmještene poziciji za parkiranje broj 5. (Slika broj 1.1.)

Slika broj 1.1 Dolazak vozila "Follow Me" na izmještenu parking poziciju

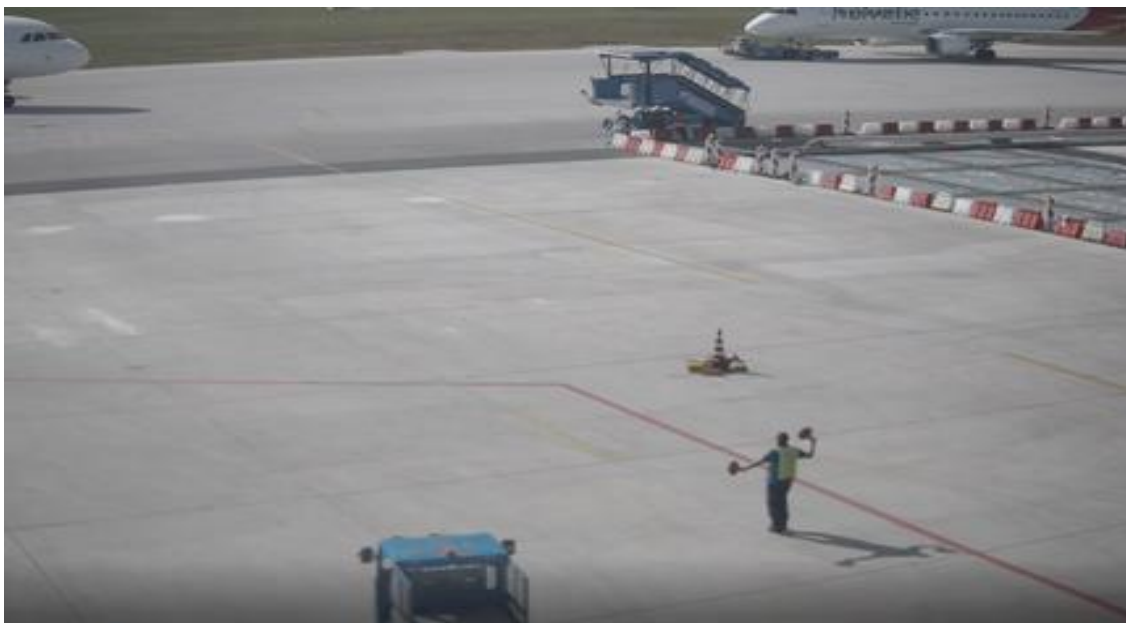
Nakon skretanja vozila „Follow me“ u desno, prema izmještenoj poziciji za parkiranje broj 5, posada aviona je izgubila vizuelni kontakta sa istim i nije mogla pratiti pravac kretanja vozila „Follow me“, već je pratila žutu liniju na strazi za voženje "ALFA", a potom otpočela skretanje u desno po označenoj žutoj liniji za poziciju za parkiranje broj 5. (Slika broj 1.2.).

*Slika broj 1.2. Pozicija početka skretanja avion prema poziciji br.5 i sigaliste na izmještenoj poziciji*

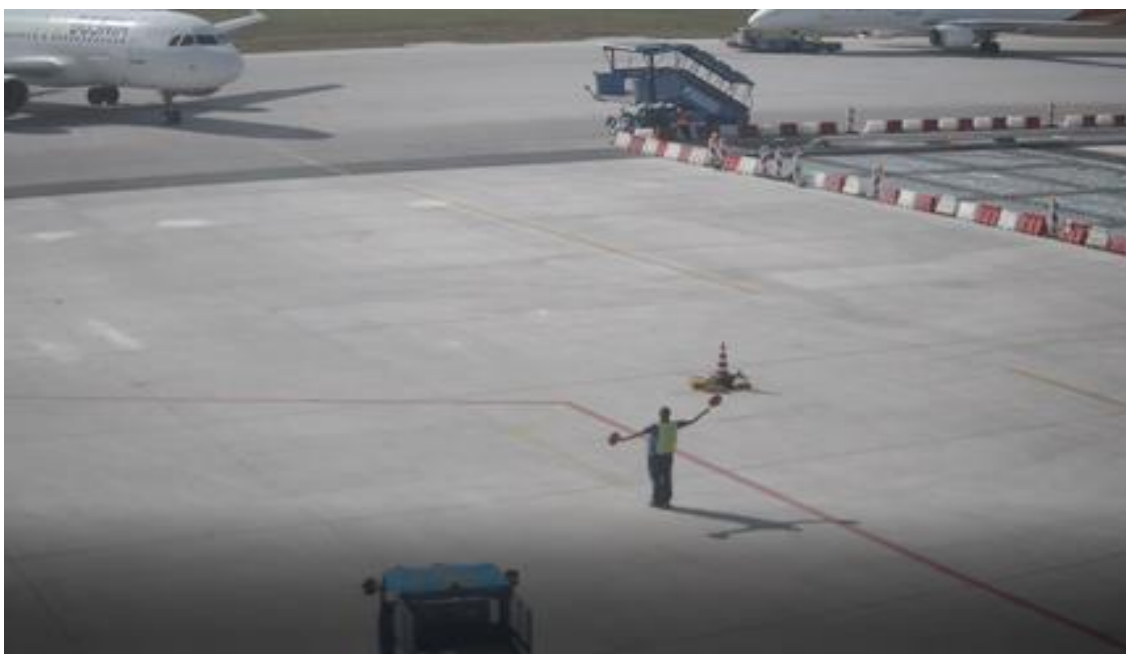
Po izlasku iz vozila „Follow me“, na izmještenoj poziciji , parker signalista se postavio na liniju vodilju izmještene pozicije, podigao palice kako bi ga posada uočila. Odmah nakon uočavanja da ga avion ne prati i da se ne kreće prema izmještenoj poziciji, davao je znake posadi aviona da izvrši skretanje (korekciju) prema izmještenoj liniji vodilji za parkiranje. (Slika broj 1.3.)

*Slika broj 1.3. Položaj parkera signaliste i aviona tokom skretanja prema poziciji br.5*

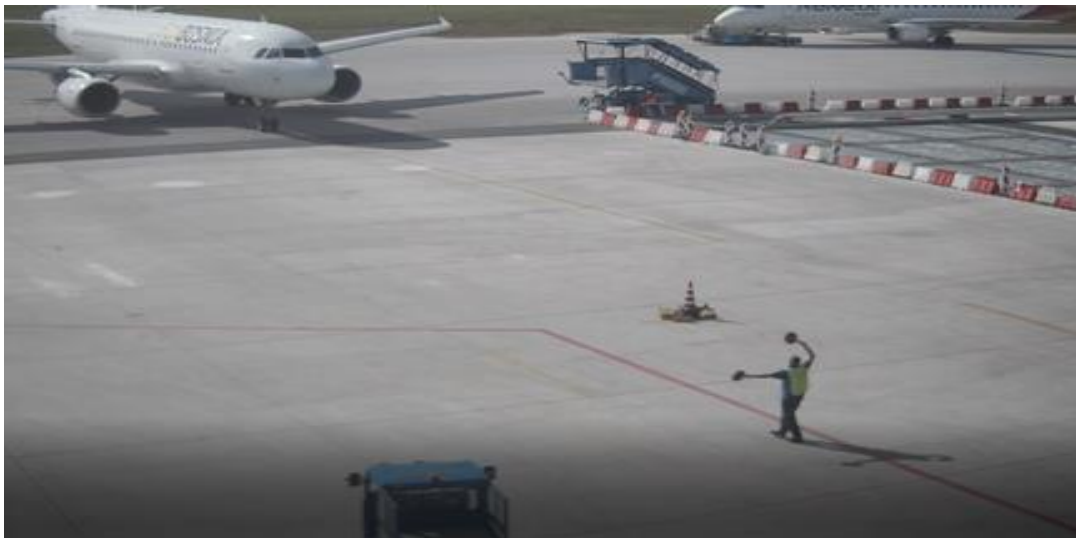
Posada nije odmah uočila poziciju parkera signaliste, u putanji žute linije na izmještenoj poziciji broj 5. Sa manjim zakašnjenjem, posada je uočila da se parker signalista nalazi desno od žute linije za poziciju za parkiranje broj 5. na udaljenosti od 10m, koji je davao oznake posadi da treba skrenuti više desno i da napustiti žutu liniju za poziciju za parkiranje broj 5. (Slika broj 1.4.)

Slika broj 1.4. Položaj aviona i parkera signaliste u prilaženju prema poziciji br.5

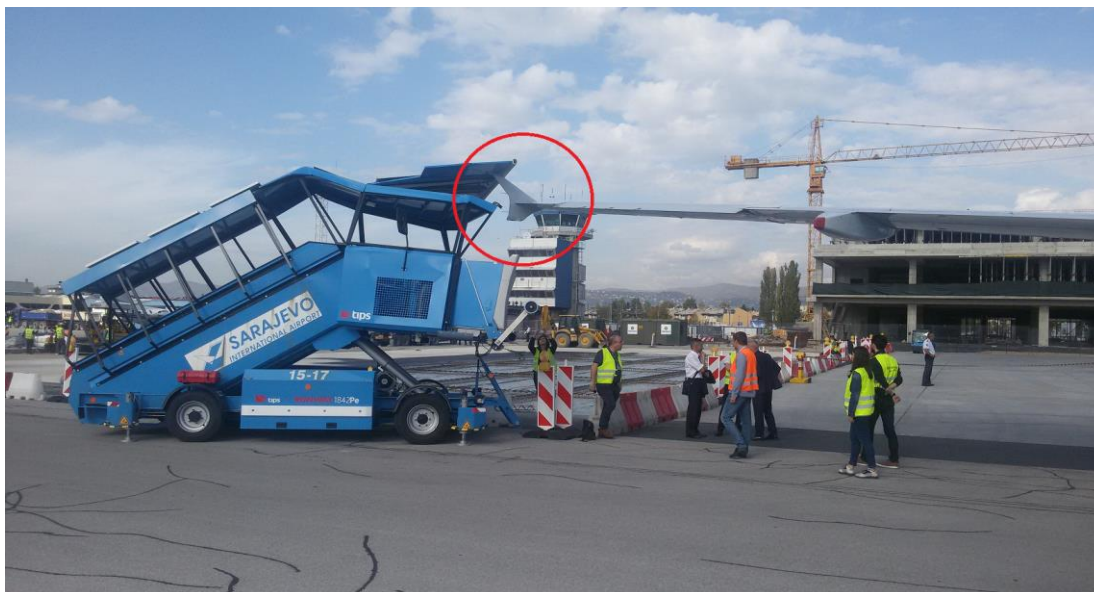
Nakon uočavanja parkera signaliste, kao i znakova koje je davao, vođa aviona je izvršio naglo skretanje u desno prema izmještenoj liniji za parkiranje, pri čemu je osjetila kontakt aviona sa nekom preprekom. Na lijevoj strani posada je uočila da je došlo do kontakta vrha lijevog krila i pokretnih stepenica, koje su bile parkirane izvan parking pozicije br. 5, a uz samu ogradu gradilišta na poziciji br. 6.

Slika broj 1.5. Udar lijevog krila u stepenice

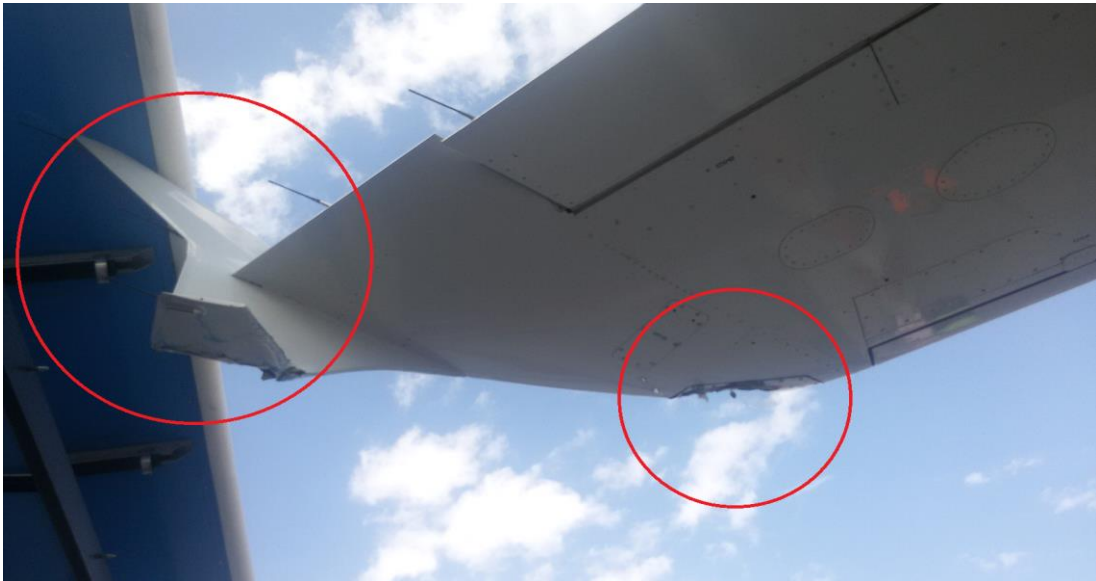
Od udara lijevog krila u stepenice/prepreku nastala su oštećenja na vrhu/završetku lijevog krila aviona i putničkim stepenicama. (Slika broj 1.6.)

Slika broj 1.6. Oštećenja na lijevom krilu i pozicionom svijetlu kod udara u stepenice

Od udara lijevog krila u putničke stepenice/prepreku, nastala su oštećenja na lijevom krilu aviona i putničkim stepenicama. (Slika broj 1.6.)

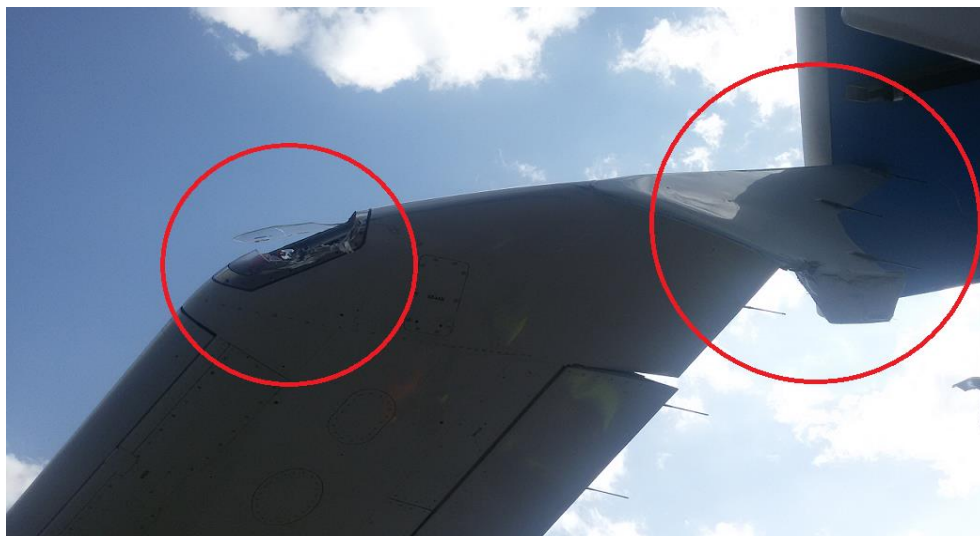
Prilikom udara aviona u stepenice došlo je do višestrukih oštećenje na lijevom krilu. Oštećeni dijelovi: Wing Fence, Wing Tip, Strobe Light, Panel Glazing, Navigation Light. (Slika broj 1.7.)

Avion je poslije oštećenja bio neplovidben sve do zamjene svih navedenih oštećenih dijelova.

Slika broj 1.7. Oštećenja kraja lijevog krila i pozicionog svijetla

8. Zbog sudara sa putničkim stepenicama avion je pretrpio slijedeća oštećenja: Wing Fence, Wing Tip, Strobe Light, Panel Glazing, Navigation Light, a na putničkim stepenicama oštećen je krov platforme.

Komisija nije vršila ispitivanje oštećenja aviona i pokretnih stepenica. Zamjena oštećenih dijelova na avionu: Wing Fence, Wing Tip, Strobe Light, Panel Glazing, Navigation Light izvršena je u organizaciji avio kompanije FLYBOSNIA.

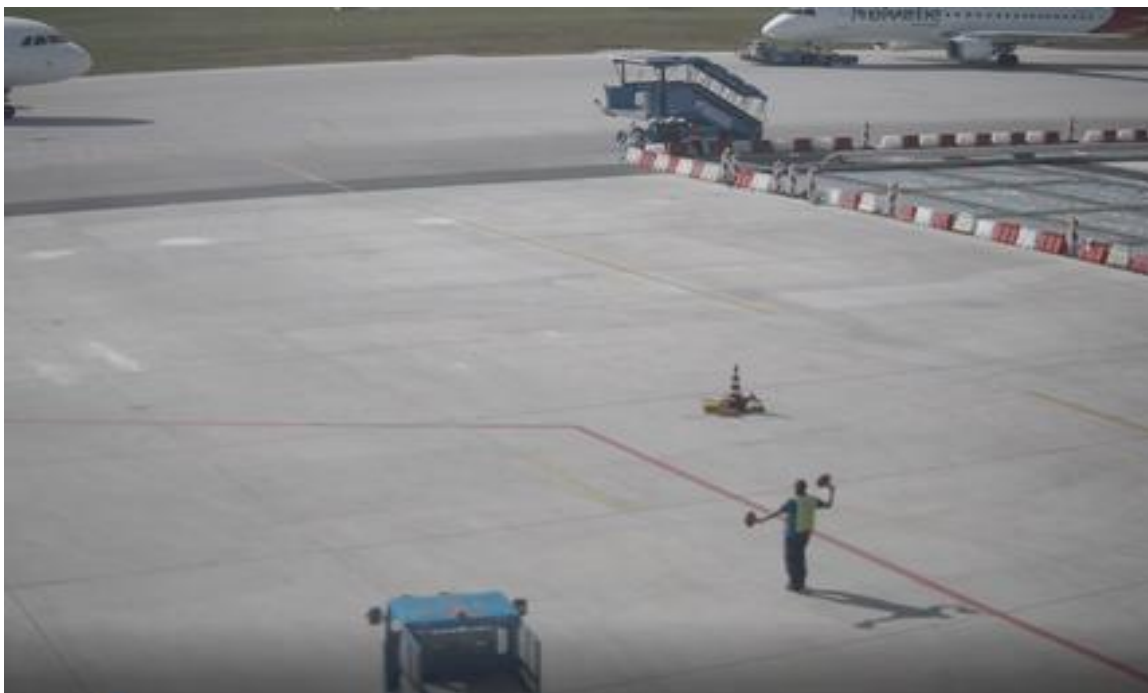
Ozbiljan incident se desio na liniji vodilji parkirnog mjesta broj 5. i izmještene parking poziciji broj 5. (Slika broj 1.9.)

Mjesto izvođenja radova na parkirnoj poziciji broj 6 bilo je označeno i ograničeno vidljivom pokretnom ogradom visine oko 0.7m. Na jugozapadnom uglu označene ograde, bile su smještene putničke stepenice, čije mjesto nije bilo označeno.

Južno od označenog gradilišta na TWY "ALFA " bio je izguran avio Swiss Air, nosom okrenut prema A319, koji je sklonjen sa pozicije broj 4 kako bi se obezbjedilo sigurno mjesto za parkiranje aviona FLYBOSNIE na izmješteno mjesto broj 5.(Slika broj 1.9.)

Slika broj 1.9. Mjesto ozbiljnog incidenta

Horizontalna signalizacija žute boje, odnosno linija vodilja do onovno parking mjesto broj 5 bila je označena i vidljiva. Na izmještenoj parking poziciji broj 5 bila je linija žute boje u dužini oko 3m, koja je označavala mjesto parker signaliste i dovođenje nosnog točka aviona na poziciju, ali nije bila označena linija vodilja do izmještene parking pozicije broj 5.(Slika broj 1.9.)

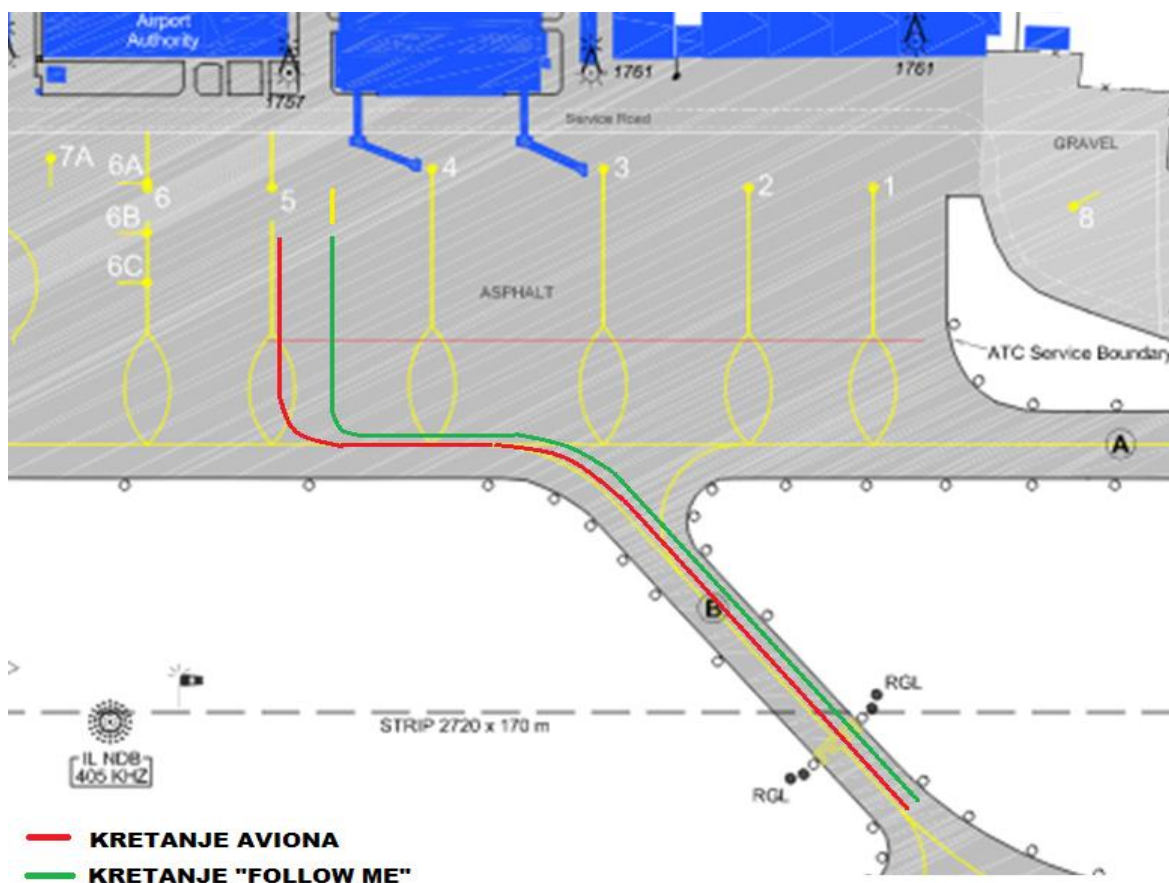
Od TWY "BRAVO", preko TWY "ALFA" do visine izmještene linije vodilje za poziciju broj 5, koja nije bila označena, vozilo „Follow me“, koga je pratio avion kretali su se u pravcu žute linije, propisanom brzinom i na propisanom odstojanju.

Slika broj 2.1. Kretanje aviona i vozila Follow me
