BOSNA I HERCEGOVINA
Ministarstvo komunikacija i prometa
Komisija za provođenje istrage uzroka vazduhoplovne nesreće

KONAČNI IZVJEŠTAJ

***NESREĆA ULTRALAKOG AVIONA VL-3E-1
EVOLUTION, KOJA SE DOGODILA 23.07.2022.
GODINE NA PODRUČJU VISORAVNI NIŠIĆI,
BOSNA I HERCEGOVINA***

Izdanje: 1.0
Datum: 10.11.2022.godine
Oznaka: ACCID - 1/22

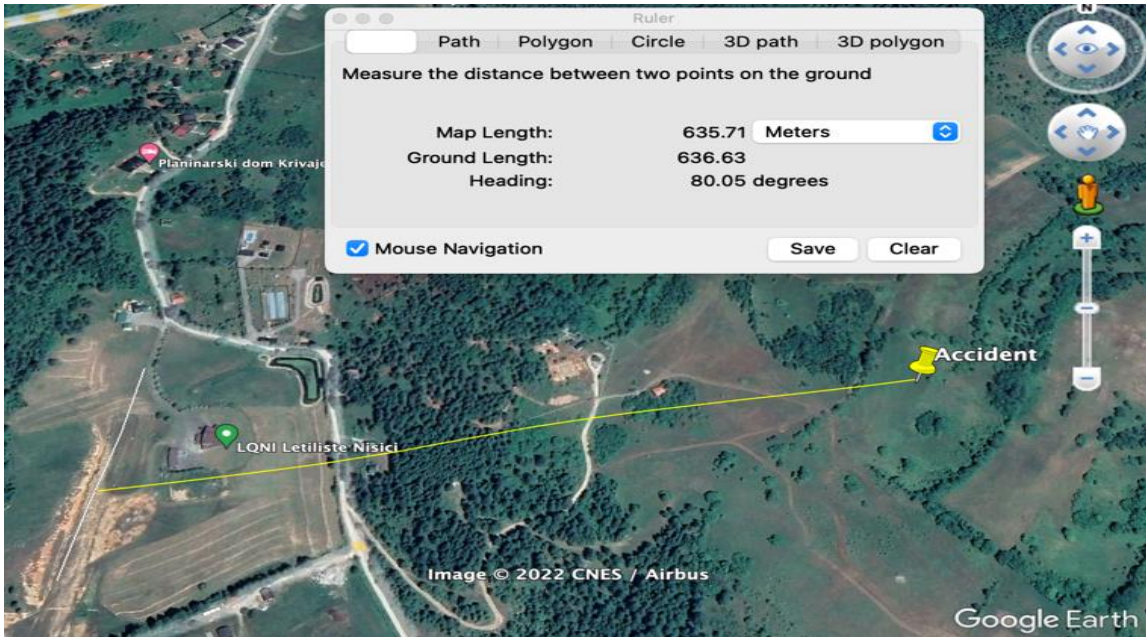
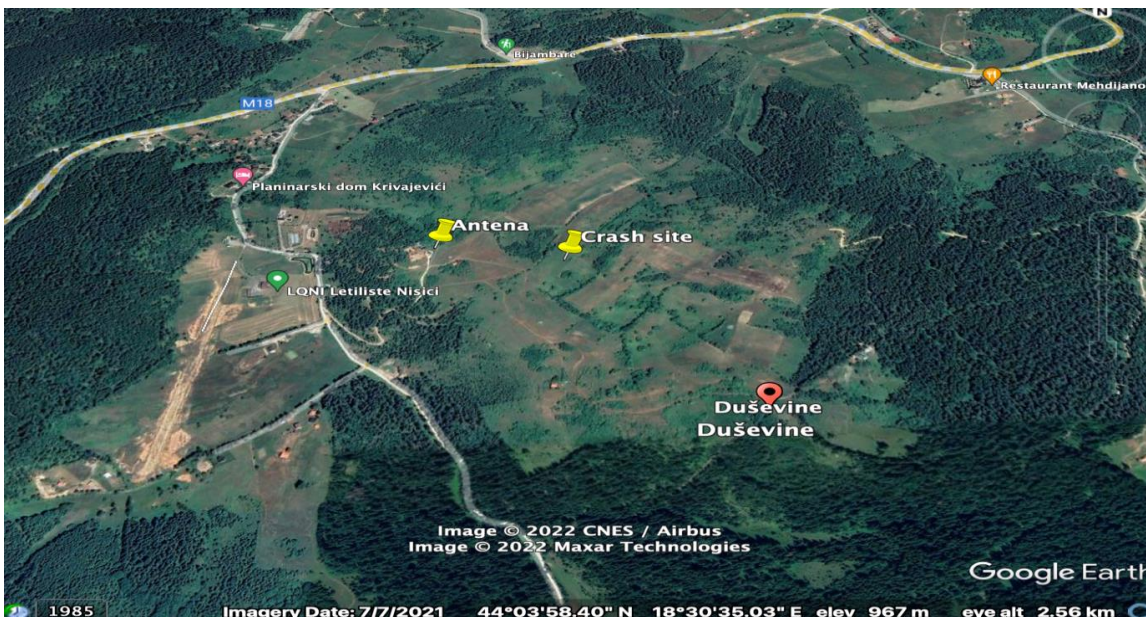
Slika broj 1.7: Mjesto nesreće aviona

Koordinate mjesta nesreće: 44°04'20" N i 018°31'01" E, nadmorska visina terena 992 m / 3255 ft. Mjesto nesreće se nalazi na udaljenosti cca 650 metara, u kursu 080°, istočno od PSS aerodroma Nišići. Slika broj 1.7 i 1.8

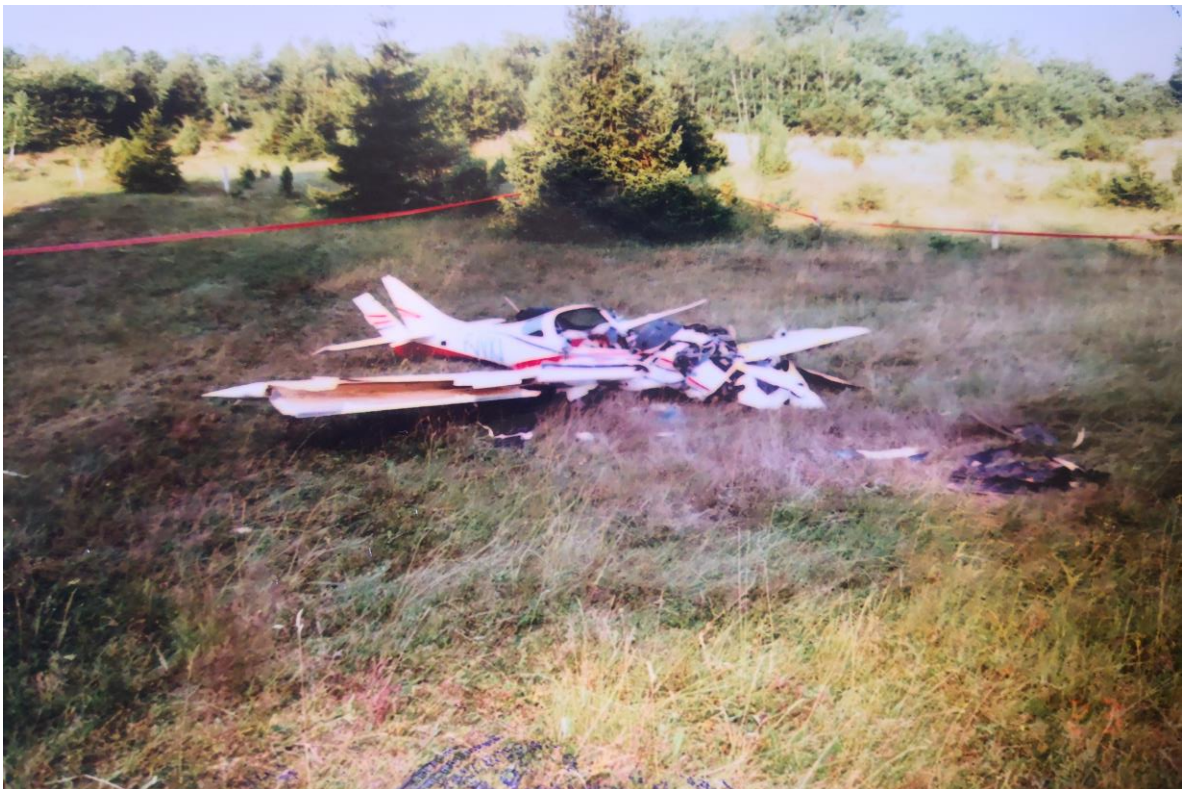
Prema izjavama očevica avion je naglo krenuo u lijevi nagib, kada je došlo do postepenog povećanja nagiba i prelaska aviona u spuštajući zaokret, a potom u strmu spiralu sa uglom obrušavanja oko 70°, i sa naglim gubitkom visine.

Slika broj 1.9: Mjesto gdje je avion udario u zemlju i zaustavio se

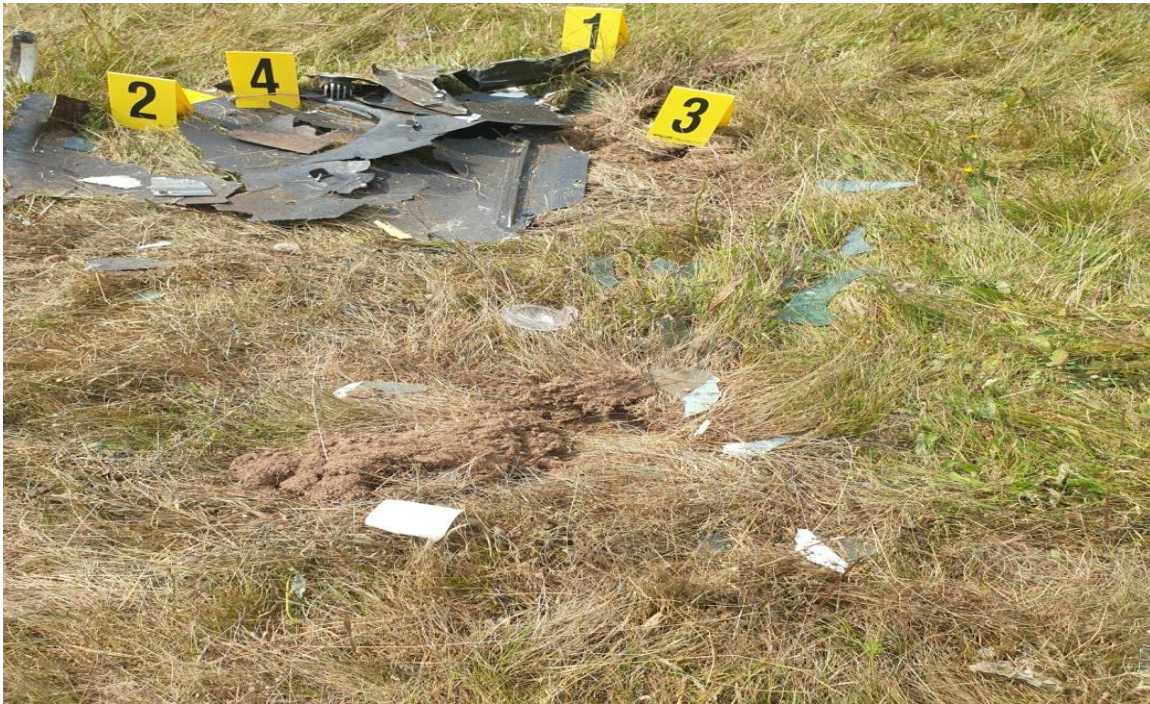
Prema tragovima na zemlji na mjestu udara i ostacima olupine, vidljivo je da je prvi kontakt-udar u zemlju avion imao glavčinom elise, elisom i nosnim djelom trupa a zatim vrhom desnog krila (termizona). Zbog siline udara u zemlju, avion se odbio prema nazad na udaljenost 4,55m. Udaljenost mjesta na kome se vide ostaci oplata nosnog djela trupa (motora) i elise od mjesta na kojem se nalazi

odlomljeni vrh krila, odgovara tačno udaljenosti njihovih pozicija na avionu (4,55m). Slika broj 1.10 i 1.11.

Slika broj 1.10: Prvi udar u zemlju, ostatci oplata motora, krak elise i komadi pleksi stakla

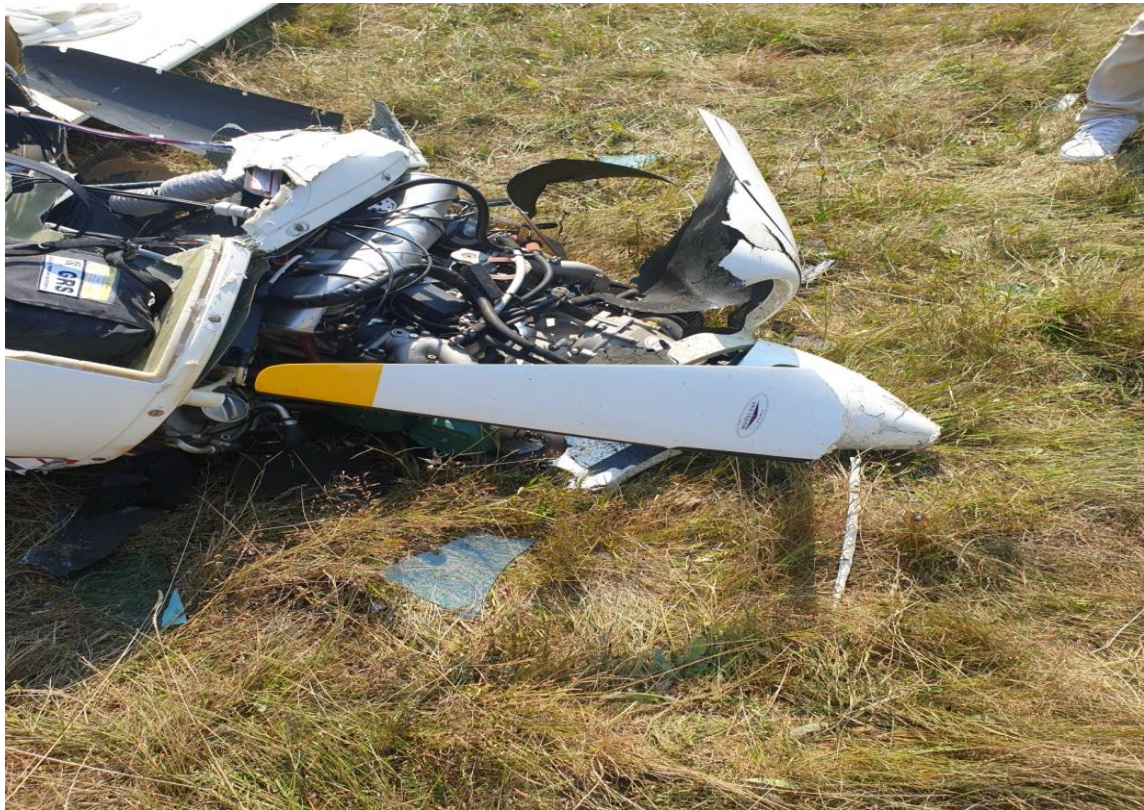
Slika broj 1.11: Nosni dio trupa, motor aviona, glavčina i krak elise nakon udara

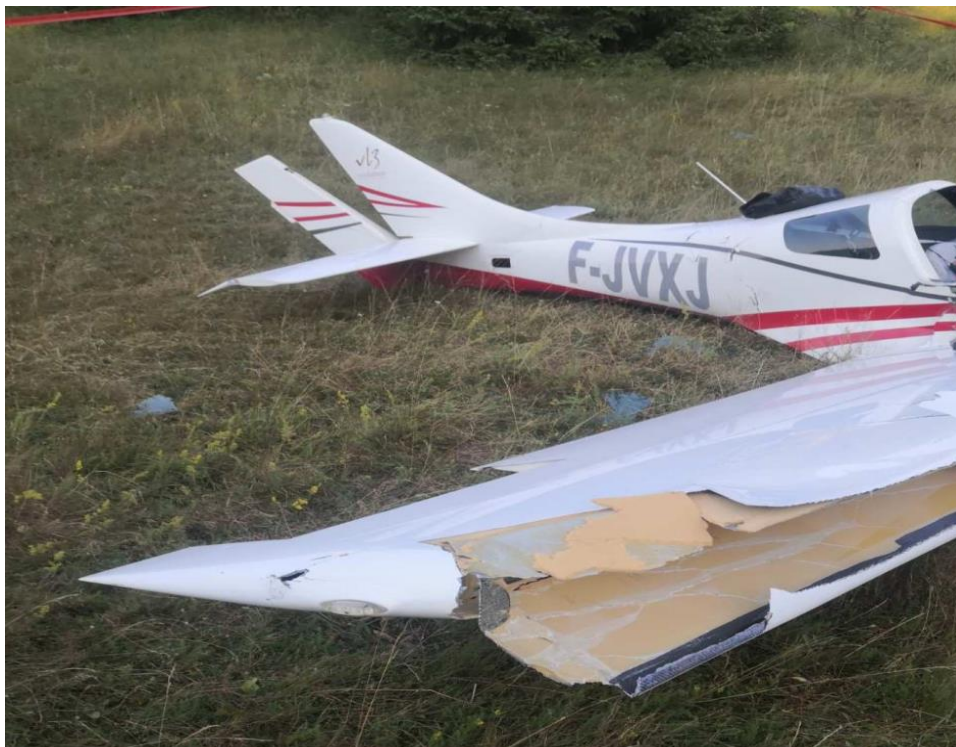
U momentu prvog kontakta sa tlom avion se vjerovatno nalazio u strmoj spirali, pod strmin uglom u obrušavanju oko 70°i brzinom oko 80 do 90 km/h. Prilikom okretanja aviona oko svoje uzdužne ose u strmoj spirali, avion je udario u zemlju i došlo je do oštećenja oplata napadne ivice desnog krila, oštećenja spoja desnog krila sa trupom i ispadanja pilota iz kabine u lijevu stranu. Putnik na desnom sjedištu je pomjeren u lijevu stranu. *Slika broj 1.12*

Slika broj 1.12: Desno krilo, trup aviona i repne površine

Pri udaru u zemlju došlo je do većeg oštećenja oplata napadne ivice i kraja desnog krila. Trup aviona je pretrpio veće oštećenje između kabine i repa zbog blažeg uvijanja konstrukcije trupa, vjerovatno prilikom povratnog udara nakon odbijanja aviona od tlo. Nakon prvog udara u zemlju avion se odbio prema nazad

na udaljenost od 4,55m a zatim cjelom težinom udario u zemlju, pri čemu je usljed udara, trup aviona pretrpio veće oštećenje između kabine i repnih površina.

Oštećenja su pretrpjele i repne površine. Usljed udara došlo je do odvajanja kormila pravca od vertikalnog stabilizatora. *Slika broj 1.12*

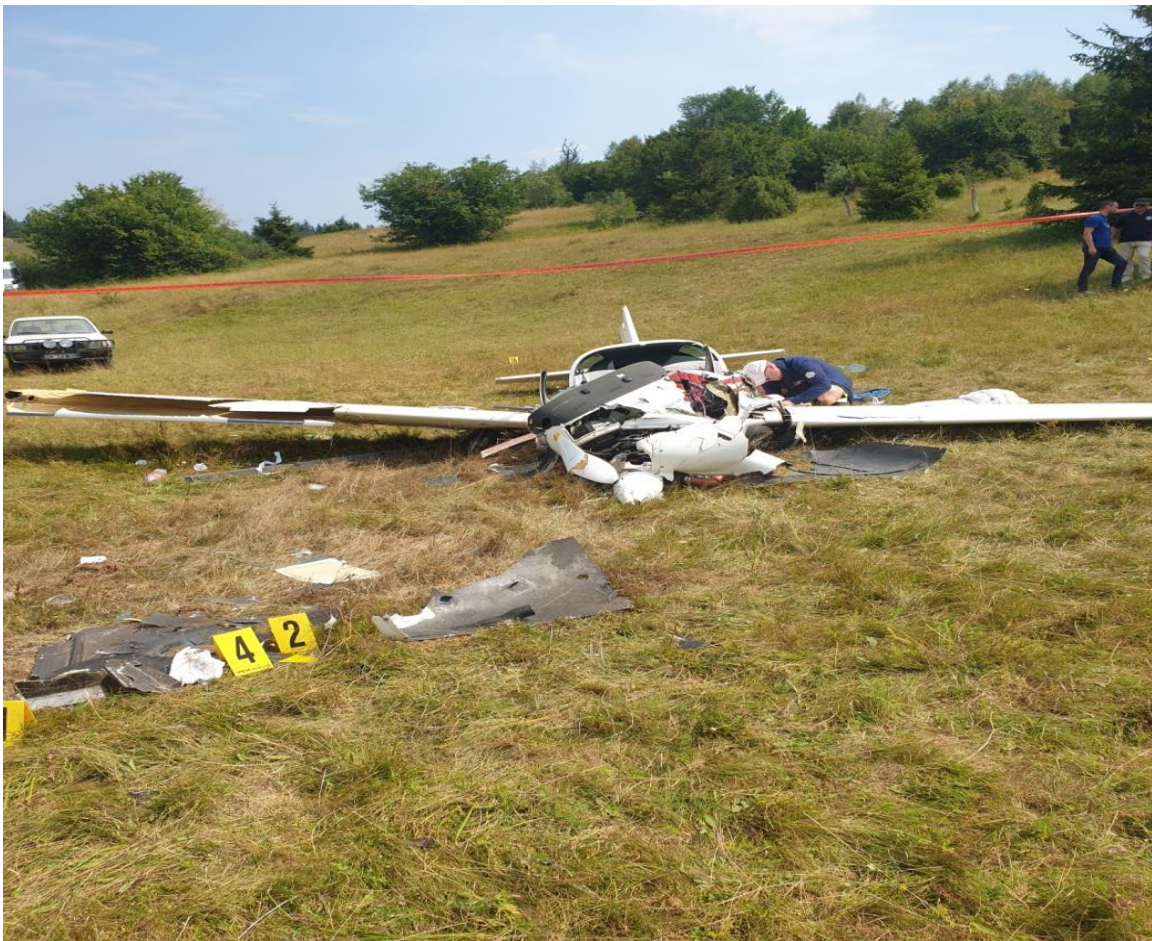
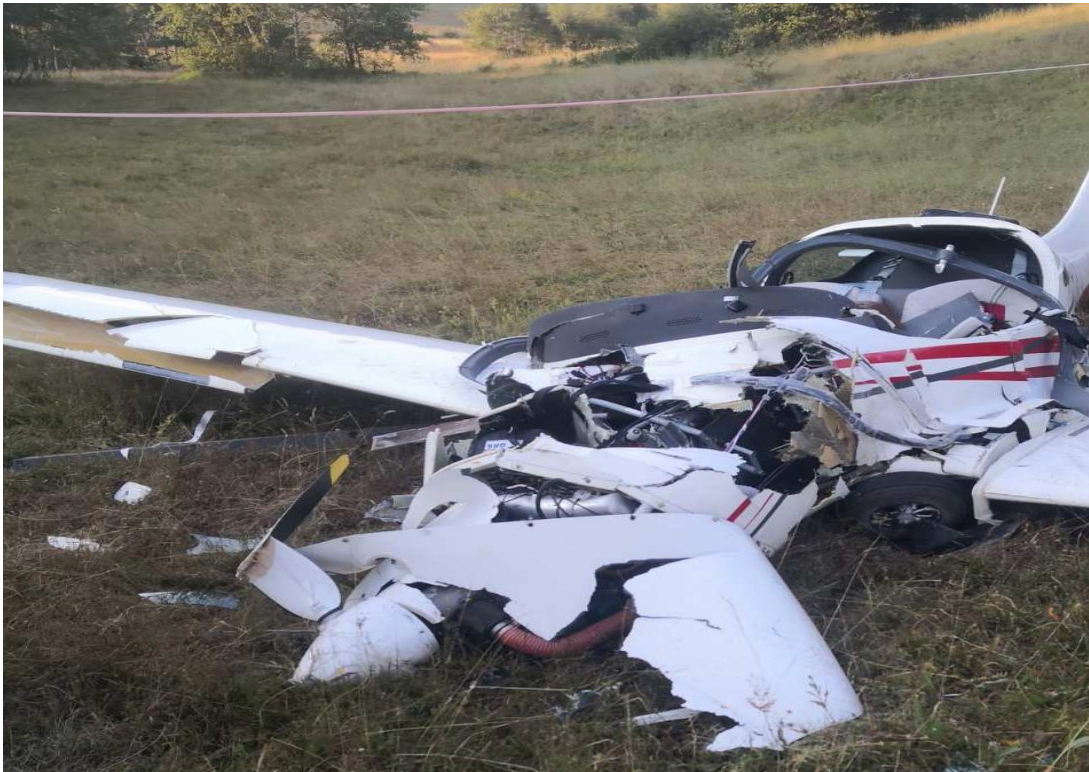
Glavni dijelovi aviona na mjestu nesreće su razasuti i grupisani u veoma uskom prostoru, sa osom pravca sjever–jug na dužini cca 15 metara i širini 12 metara. Razasutost dijelova aviona na mjestu nesreće, na uskom prostoru, pokazuje da je udar aviona u tlo bio pod velikim uglom poniranja. *Slika broj 1.13 i 1.14.*

Slika broj 1.13: Olupina aviona na mjestu nesreće

Olupina se nalazi na poziciji N 44°04'20" E 18°31'01", u osi pravca 060°-240°. Olupina aviona na mjestu nesreće bila je kompaktna, sa velikim oštećenjima

glavnih djelova aviona, i manjim odvajanjima vanjskih djelova. Oba krila su pomjerena na mjestima spoja sa trupom. Desno krilo ima veća oštećenja oplata napadne ivice u dužini oko 2m od kraja krila, kao i oštećenja vrha krila (wing tip-tremizon). Motor, zajedno sa vatro-branom, takođe je odvojen od kabine prema naprijed. Poklopac kabine je razbijen i odvojen od kabine. Jedna krak elise je potpuno odlomljen, a drugi je slomljen i savijen prema ravno nazad pod uglom od 90°. To ukazuje da se elisa u trenutku udara nije okretala. Trup je oštećen na dijelu iza kabine. Došlo je do blažeg uvijanja konstrukcije trupa. Vrhovi horizontalnog stabilizatora su otpali od udara. Jedan se nalazi uz trup, a drugi 5m iza olupine. Kormilo pravca je odvojeno prema nazad od vertikalnog repnog stabilizatora.

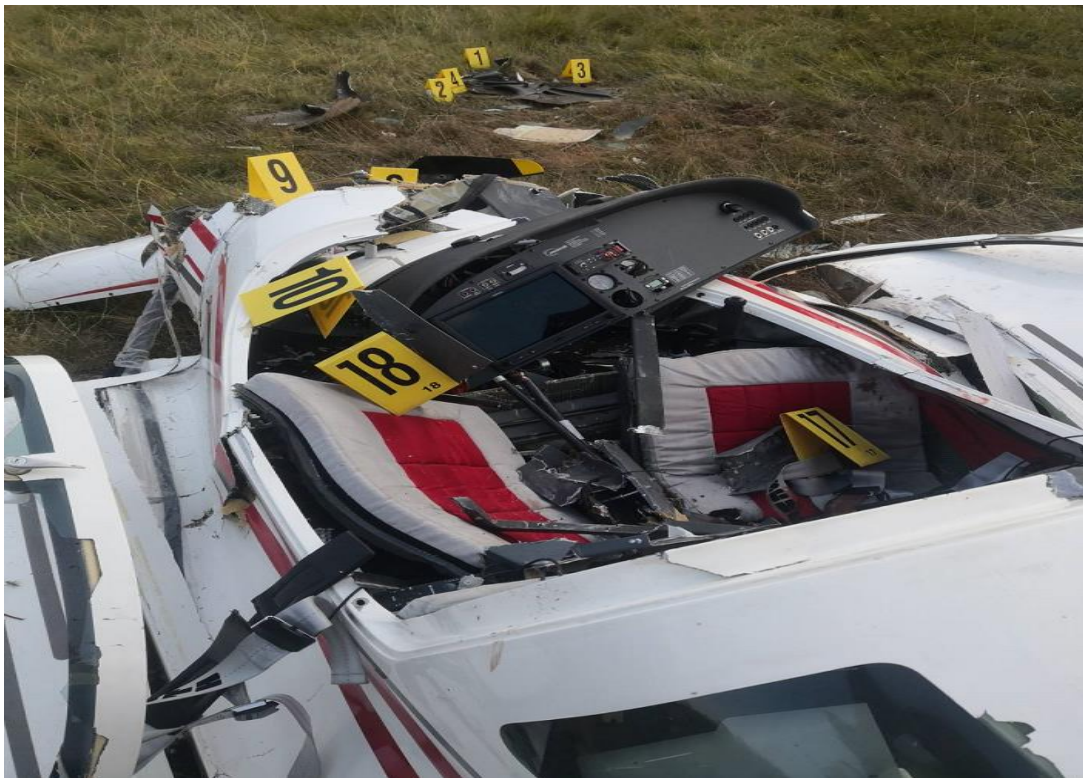
Ručica flapsova bila je u položaju „**Down**“ a flapsovi na oba krila u izvučenom položaju.

Prema nađenom stanju položaja stajnog trapa i flapsova, avion je bio sa pripremljenom konfiguracijom za sletanje. Brzina leta prema mjeranju uređaja Garmin GDU 460 bila je 74km/h. Prema POH-u za avion, brzina prevlačenja aviona (stalling) za uslove sletanja je 57 km/h.

Slika broj 1.14: Kabina aviona i pokidane veze na sjedištu pilota

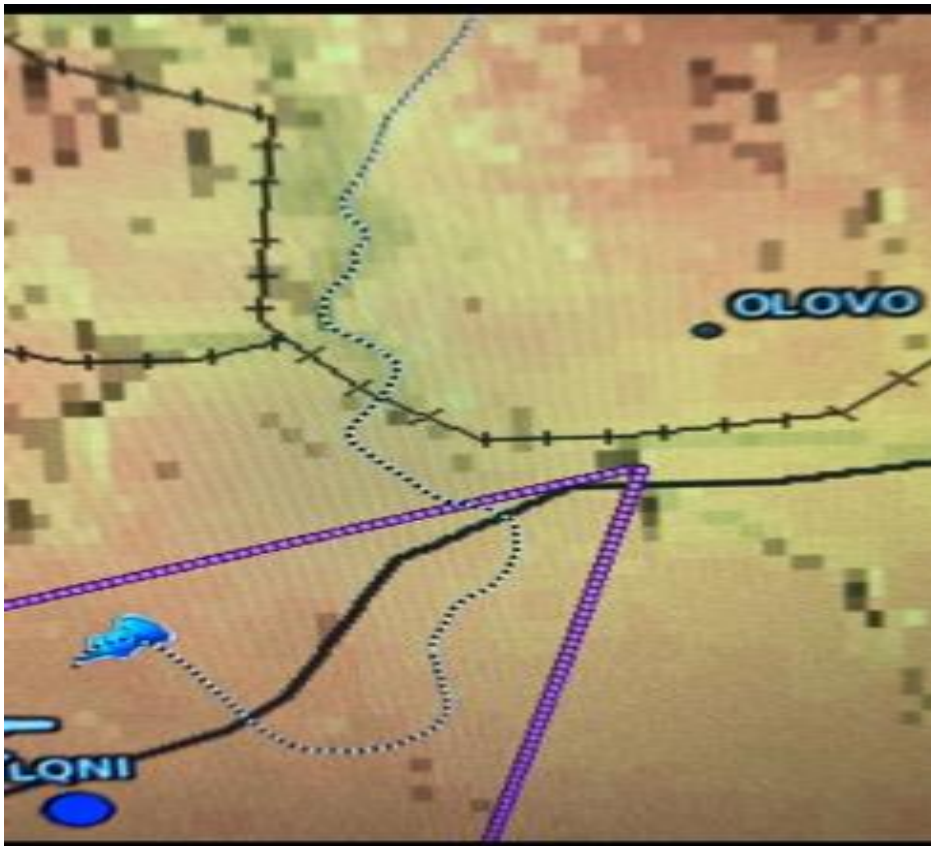
Prema mjerenjima uređaja Garmin GDU 460 pitch se kretao do $-62,05^{\circ}$ u zadnjem bilježenju.

Roll u zadnjim sekundama bilježenja (zadnjih 11 sec), kretao se u negativnom pravcu (na lijevo) sve do -66° kada nekontrolisano, dolazi do povećanja nagiba i okretanja aviona oko njegove uzdužne ose u strmoj spirali. Ovo je konzistentno izjavama očevidaca da se avion naglo nagnuo na lijevu stranu.

Slika broj 2.4: Zadnji dio putanje aviona

U zadnjem bilježenju, leta zadnjeg dijela putanje, brzina aviona je iznosila 40kt/74km/h. Avion se nalazio u rejonu aerodroma Nišići i vršio je pripreme za slijetanje, obzirom da su stajni trap i zakrilca bili u izvučenom položaju, odnosno konfiguracija aviona je bila pripremljena za sletanje. Brzina prevlačenja ovoga aviona u uslovima za sletanje je 30kt/55km/h.
