***KONAČNI IZVJEŠTAJ***

***NESREĆA AVIONA CITABRIA, REGISTARSKE  
OZNAKE E7-PDH, KOJA SE DOGODILA 31.12.2022.  
NA AERODROMU URIJE-PRIJEDOR,  
BOSNA I HERCEGOVINA***

Izdanje: 1.0  
Datum: 31. 03.2023.godine  
Oznaka: ACCID - 2/22

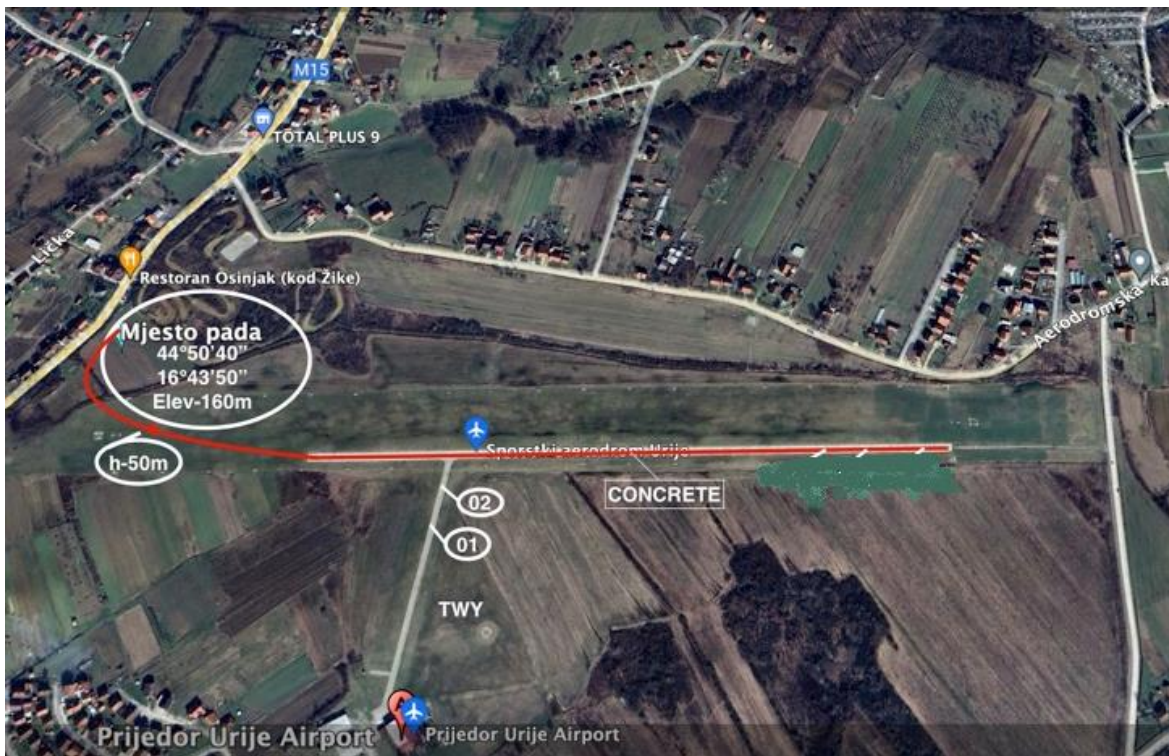
Slika broj 1.1: Putana aviona i pozicija mjesto nesreće i očevidaca nesreće

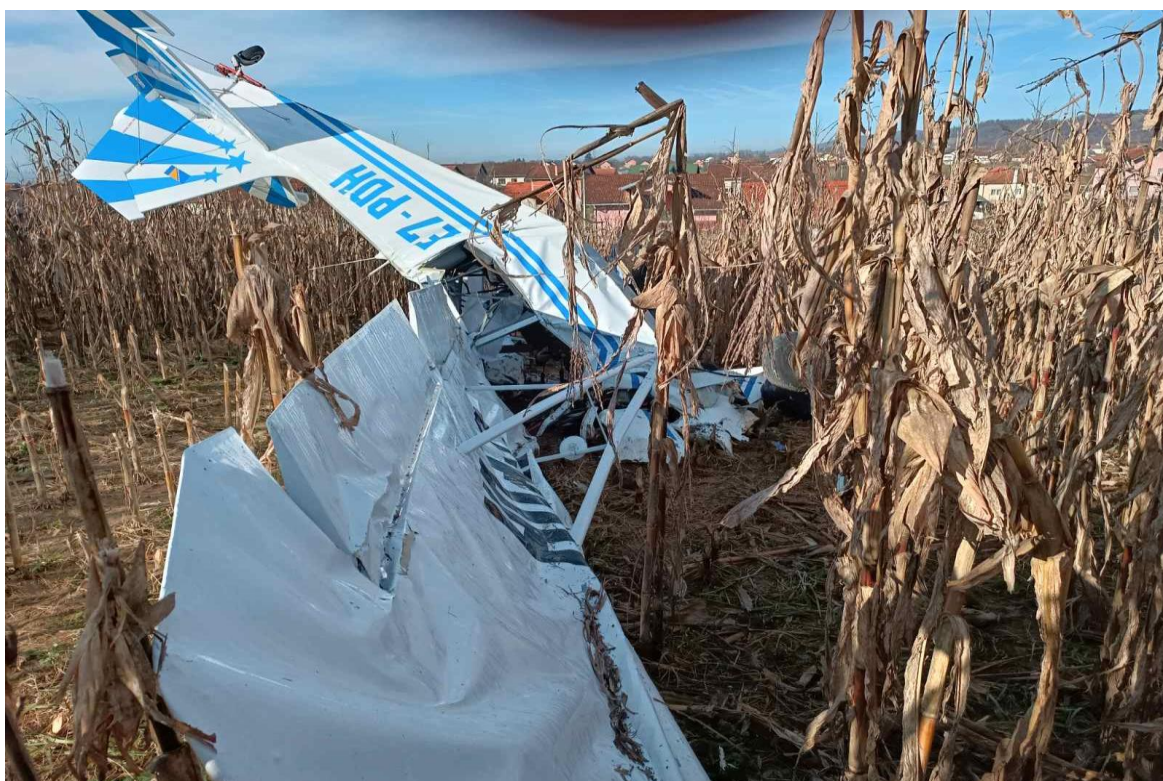
Avion je pod strmim gotovo vertikalnim uglom i nešto leđnim položajem udario u mekanu zemlju na njivi sa kokuruzištem. Udar u zemlju bio je nosnim djelom aviona, pri čemu se elisom i motorom zario u zemlju do dubine od 40-50 cm. Pilot aviona i putnik su poginuli a avion potpuno uništen. Slika br. 1.2

Slika br. 1.2: Položaj aviona nakon udara u zemlju (lijeva strana)

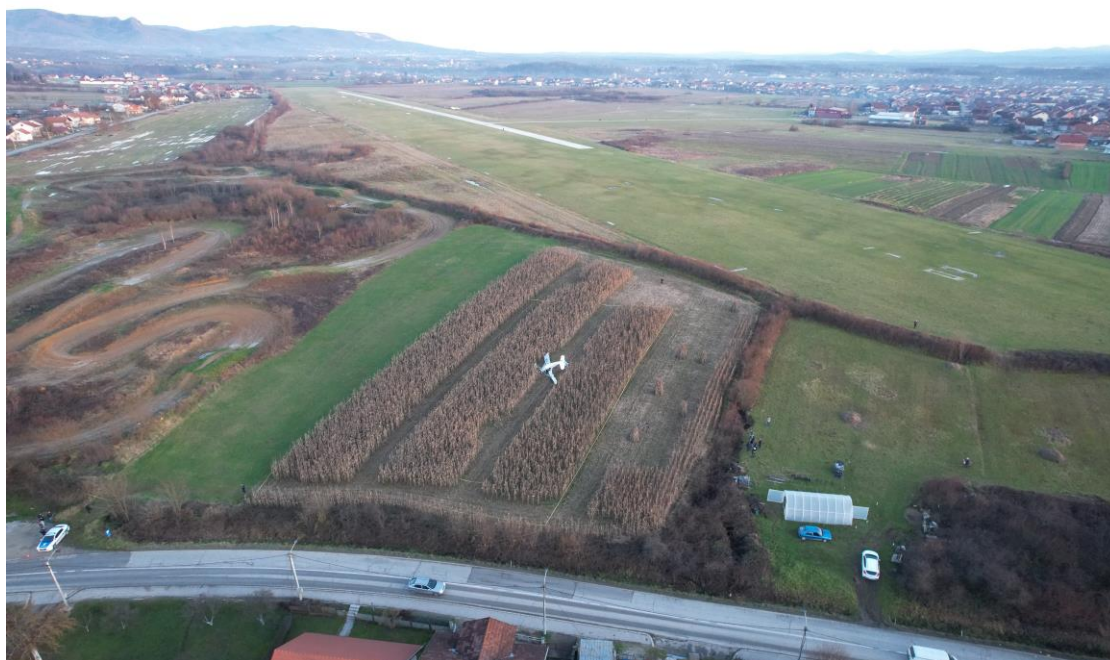
Avion je imao nesreću sjeverno od praga 09 PSS, na udaljenosti od 98m od ose PSS, odnosno 60m od sjeverne ivice PSS, i oko 48m jugoistočno od magistralnog puta M 15, Prijedor–Kozarska Dubica.

*Slika broj 1.4: Mjesto nesreće*

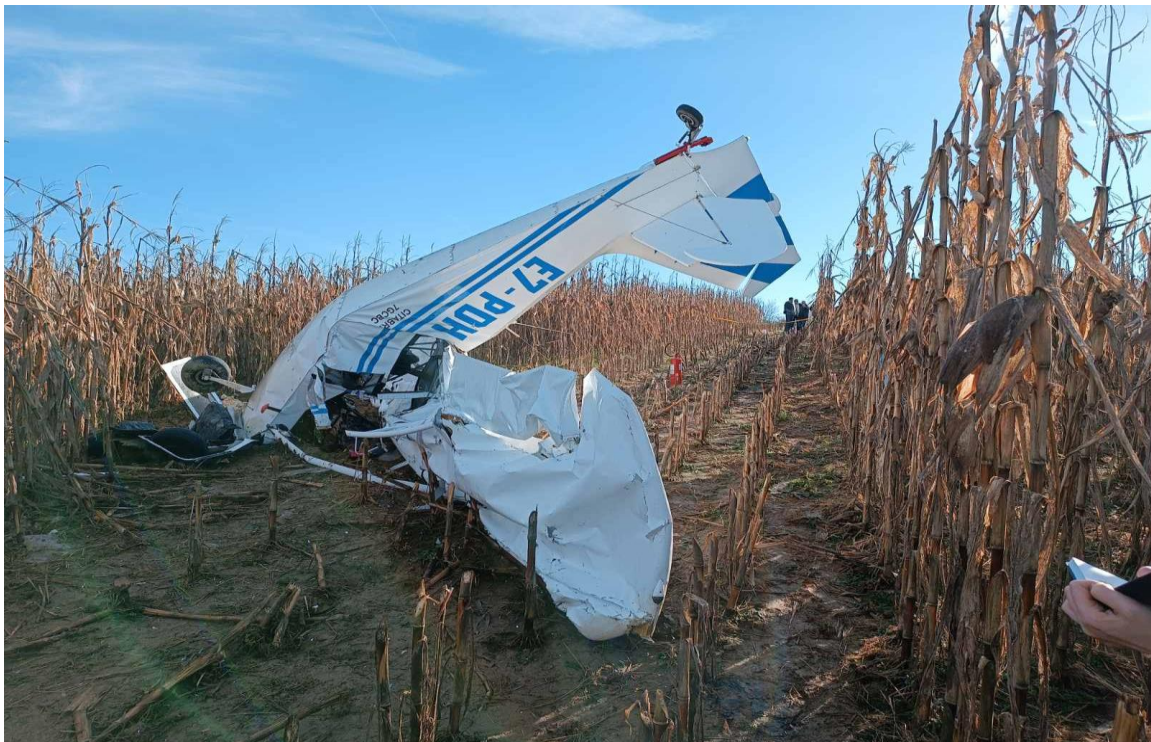
Od siline udara u zemlju avion je pretrpio velika i nepopravljiva strukturalna oštećenja. Pri udaru aviona u tlo, oštećena su oba krila u vidu zbijenosti prednje trećine krila, trup se neposredno iza putničke kabine značajno savio, a motor zajedno sa nosačem motora i elisom zabio u zemlju ostavši u desno u odnosu na os zrakoplova. Svi djelovi aviona nađeni su na mjestu nesreće. *Slika broj: 1.5*

*Slika broj 1.5: Položaj aviona nakon udara u zemlju (desna strana)*

Kabina, trup i krila, naročito desno krilo, su znatno deformisan. Repni dio trupa i repne površine (vertikalni i horizontalni stabilizator), pretrpjeli su manja oštećenja. Na lijevom krilu koje je manje oštećeno pri padu, utvrđeno je da flaps nije bio izvučen. *Slika broj: 1.5, 1.6 i 1.7*

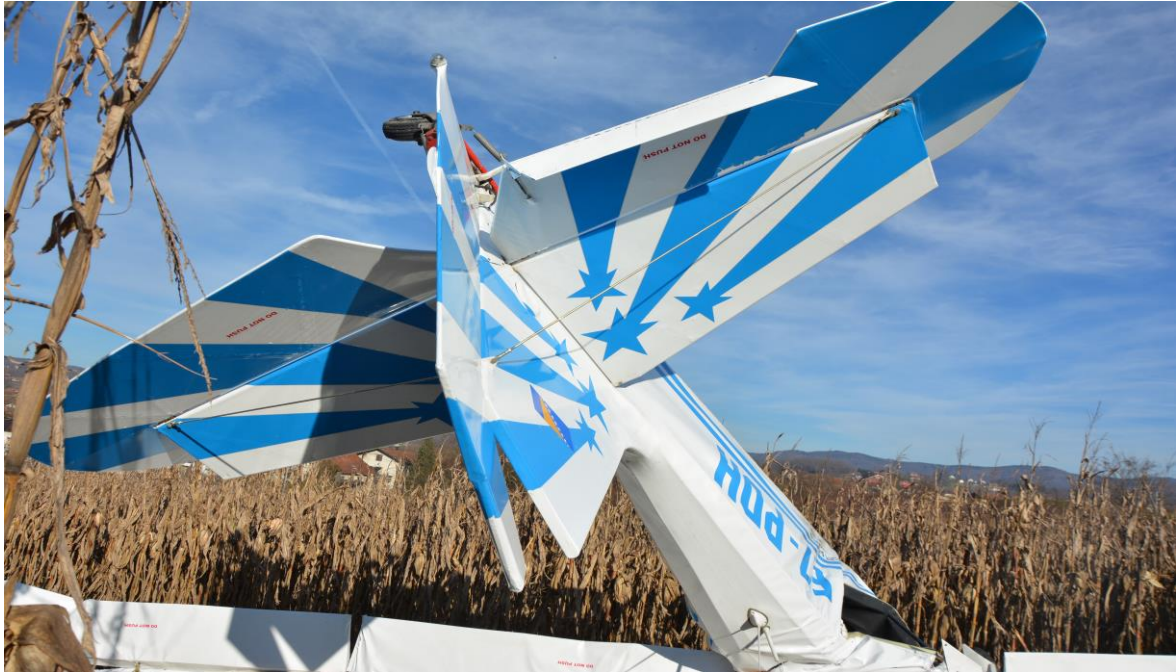
Pregledom sajli kormila dubine utvrđeno je da je na jednoj sajli pola niti bilo u prekidu, a da je druga polovica bila bez prekida i u spoju sa komandom palicom.

Sajle nisu pokazivale tragove habanja, već je obrazac pucanja niti ličio na metlu što ukazuje da je do pucanja došlo zbog veoma jakog naprezanja koje je vjerovatno nastalo prilikom udara zbog blokade palice, deformacije trupa na mjestu vodilice sajle i inercijalnih sila na kormilu.

Slika broj 1.6: Repne površine

Kormilo dubine bilo je u položaju za penjanje, a kormilo pravca u desno. Flaps je nađen u uvučenom položaju. Slika broj 1.6

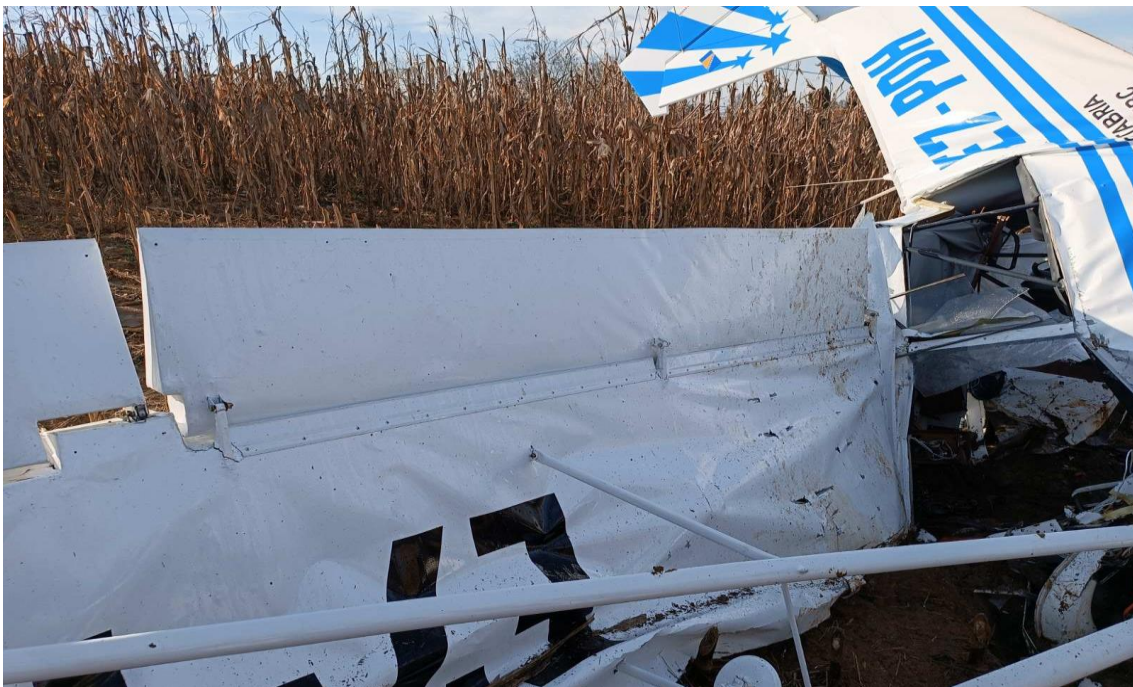
Slika broj 1.7: Lijevo krilo i flaps u uvučenom položaju

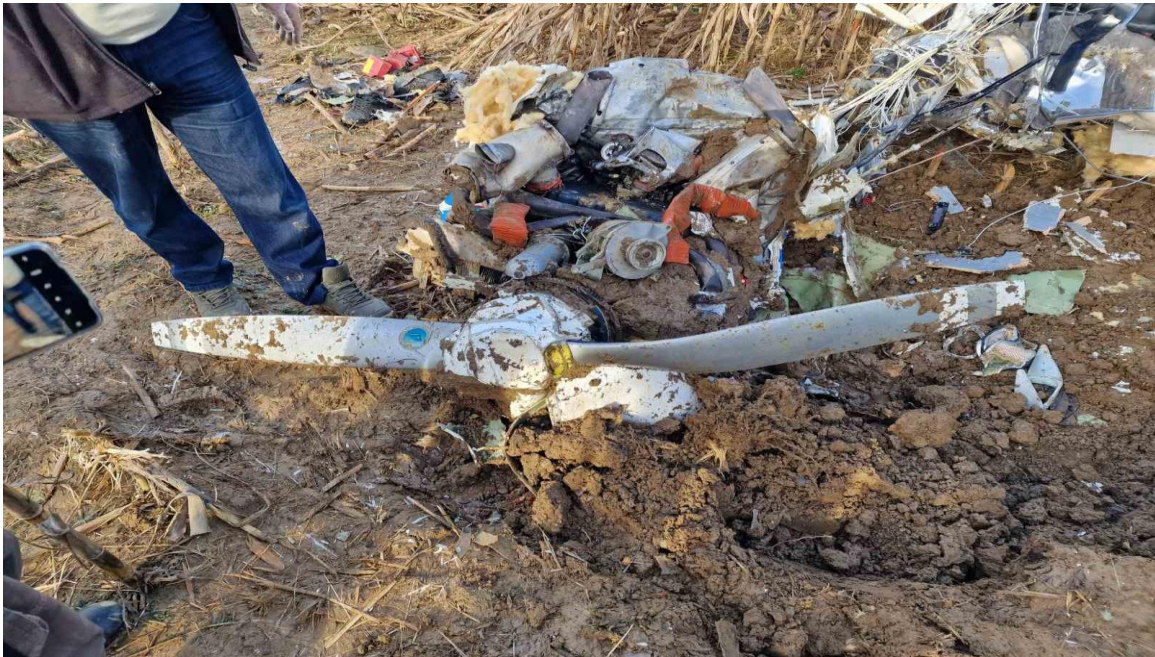
Motor i elisa zarili su se u zemlju do dubine oko 40-50 cm. Nakon otkopavanja zemlje ispod motora nađena je elisa na kojoj su vidljivi tragovi rotacije pri udaru u meko tlo u kome se brzo zaustavila. Deformacije elise i tragovi struganja su vidljivi na

površinama elise, govore u prilog da je motor u momentu udara u zemlju radio, odnosno elisa se okretala. *Slika broj: 1.8*

*Slika broj 1.8: Elisa motora*

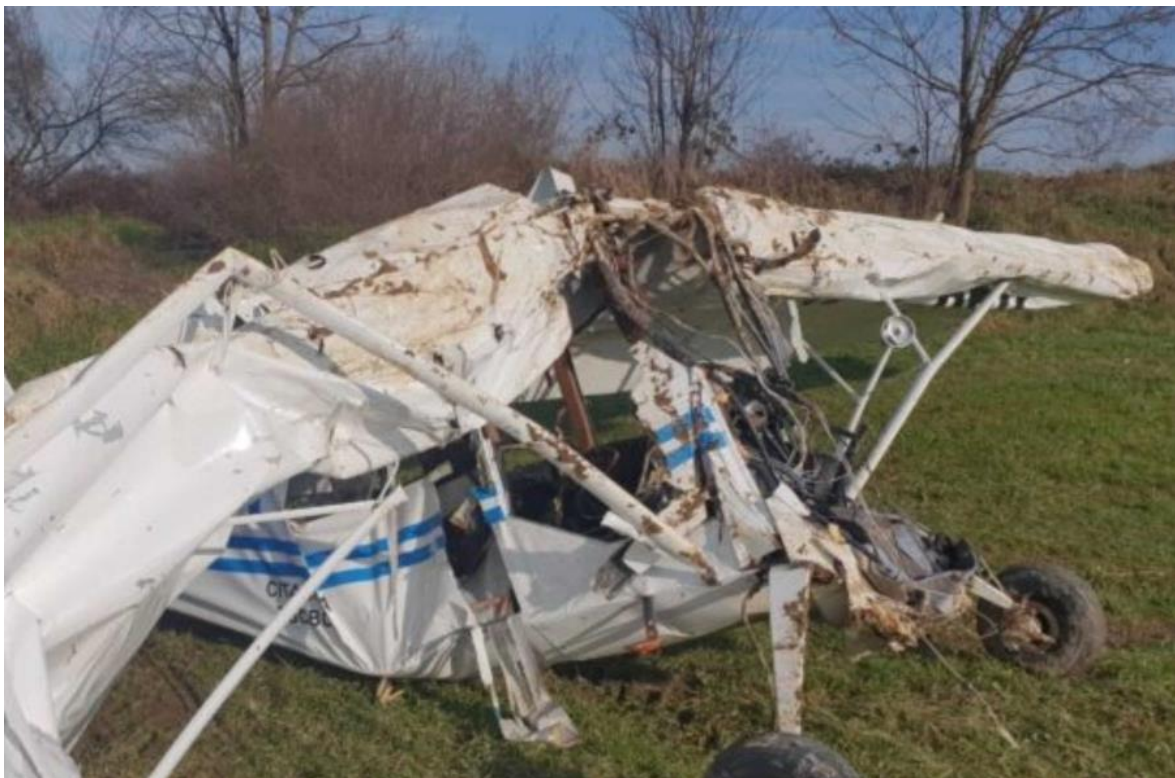
*Slika broj 1.9: Nosni dio aviona, krila i kabina*

Komande u kabini zbog deformacije trupa bile su blokirane i deformisane.  
Komanda gasa nađena je u položaju na 30%, a grijanje karburatora uključeno.

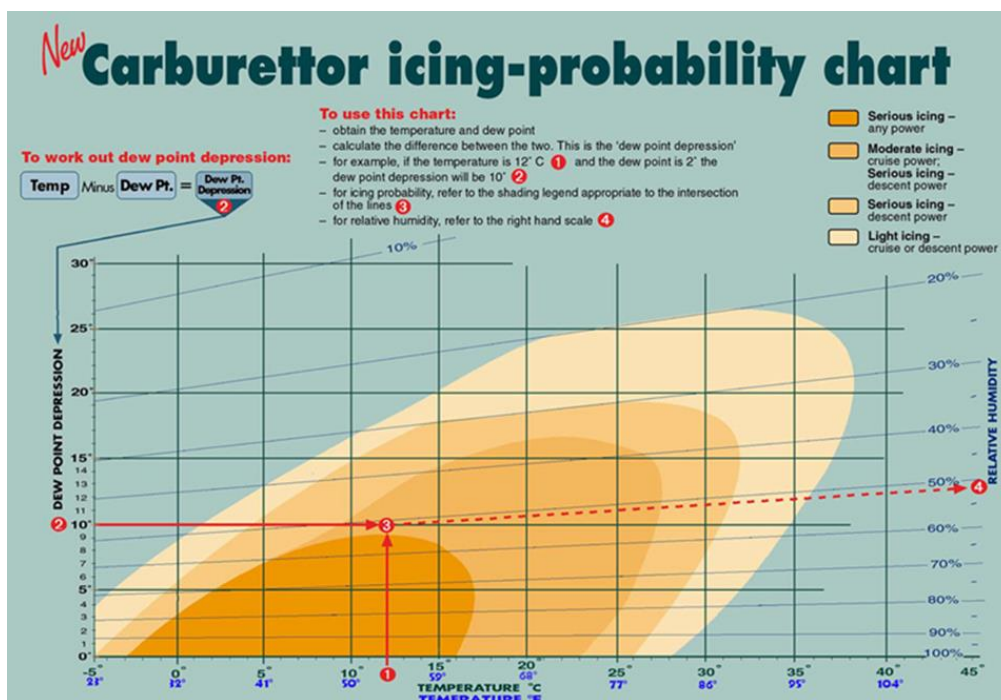
Koristeći priloženi dijagram-grafikon za vjerovatnoću zaleđivanja karburatora (koji vrijedi za 100 LL benzin) i raspoložive MET podatke, vjerovatnoća zaleđivanja karburatora bila je umjerena pri 70% snage motora (cruise). Kada se koristi auto benzin, koji je osjetljiviji na zaleđivanje (STC) vjerovatnoća je ozbiljna i moguća na snazi motora za penjanje. Nije poznato da li je pilot koristio navedeni metod. (STC za auto benzin navodi da je zbog veće hlapljivosti, MOGAS dvostruko osjetljiviji na pojavu zaleđivanja karburatora u odnosu na AVGAS i da je to obavezan postupak u pretpoletnoj pripremi)

Grafikon broj: 2.1: Raspon temperature i relativne vlažnosti koji bi mogli izazvati zaleđivanje karburatora.

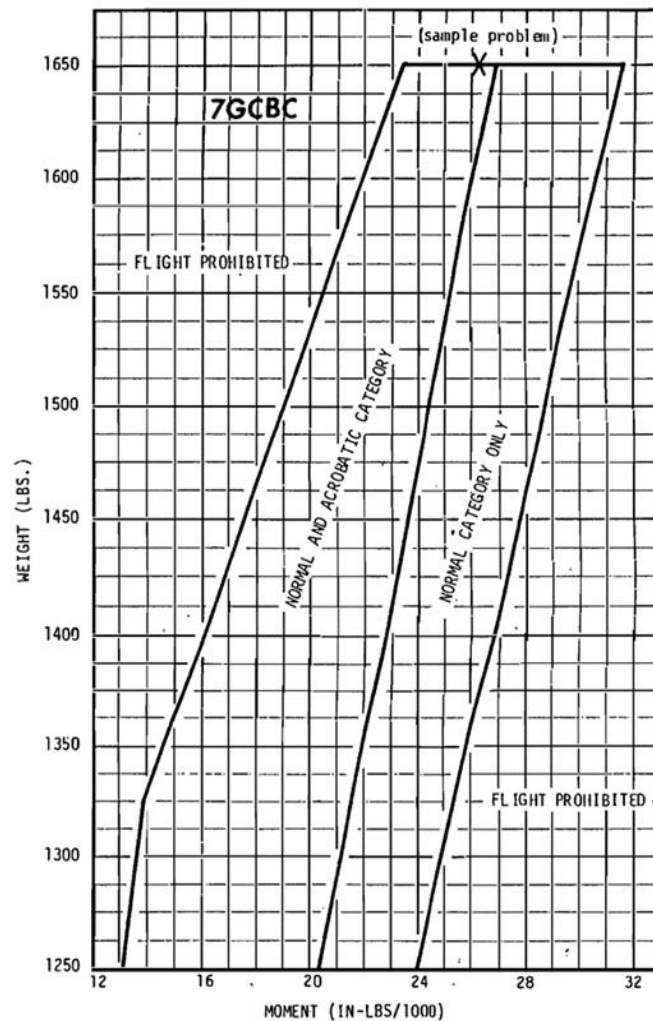
Prema procijenjenoj masi pilota (100–110 kg), putnika (70–75 kg) i autobenzina u rezervoarima (75 kg) avion je imao ukupnu pretpoletnu masu 786-801 kg (1734-1767 lb), odnosno veću za 38-53Kg (84-117lb) od maksimalno dozvoljene.

**Maksimalna dozvoljena pretpoletna mase je 1650 lb. Pilot je krenuo na let sa pretpoletnom masom koja je izlazila izvan granica envelope leta.**

FIGURE 5-5 FLIGHT ENVELOPE - 7GCBC ONLY
