BOSNA I HERCEGOVINA
Ministarstvo komunikacija i prometa
Komisija za provođenje istrage uzroka nesreće aviona PIPER PA-28,
registarske oznake YU-DCX

IZVJEŠTAJ
O ISTRAŽIVANJU UZROKA NESREĆE AVIONA PIPER
PA-28, REGISTARSKJE OZNAKE YU-DCX, KOJA SE
DOGODILA 10.12.2020. NA LOKALITETU PLANINE
KOZARE, BOSNA I HERCEGOVINA

Izdanje: 1.0
Datum: 12 .03. 2021.godine
Oznaka: ACCID - 1/21

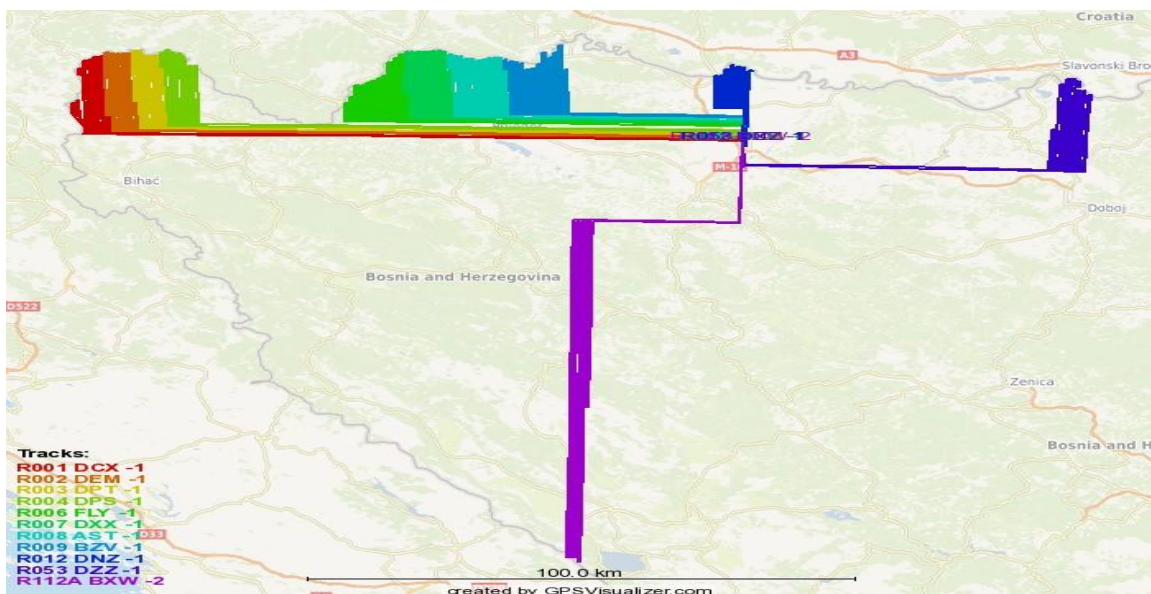
Slika broj 1.1.

Za pripremu leta pilot je uz plan dobio i skicu - šemu leta na kojoj se jasno vidi u kojem rejonu izvršava zadatak, ko su mu susjedni avioni i slično. *Slika broj 1.1.*

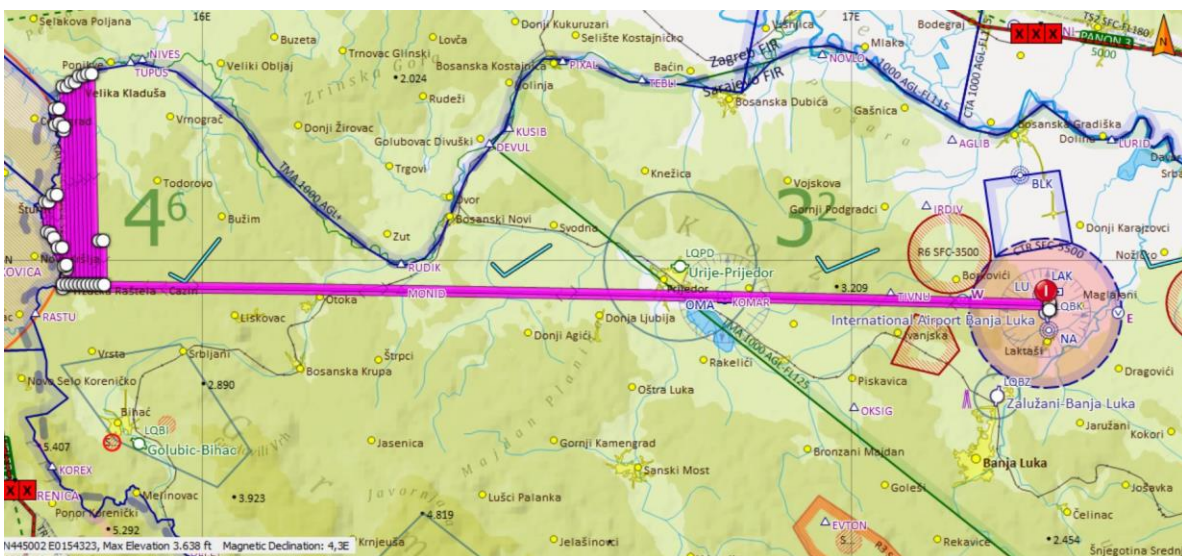
Slika broj 1.2.

Takođe za pripremu leta pilot je dobio sliku - kartu iz SKY DEEMONA, na kojoj se vide naseljena mjesta, orografija i slično. *Slika broj 1.2.*

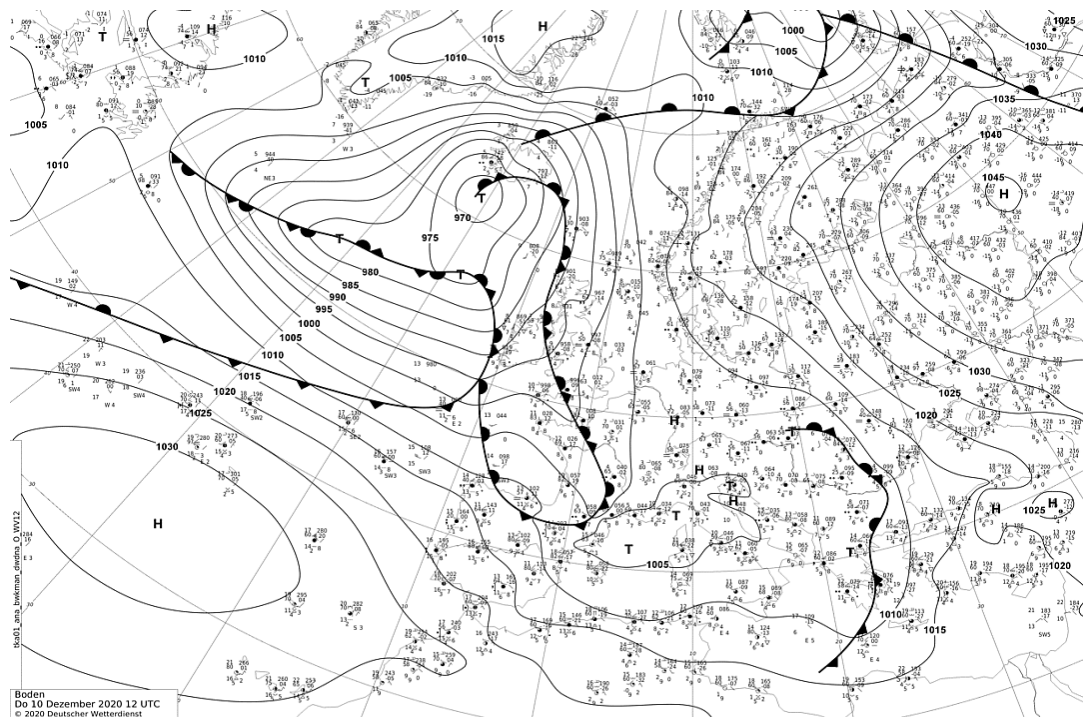
Slika broj: 2.1. Prizemna analiza 10.12.2020 u 12.00 UTC

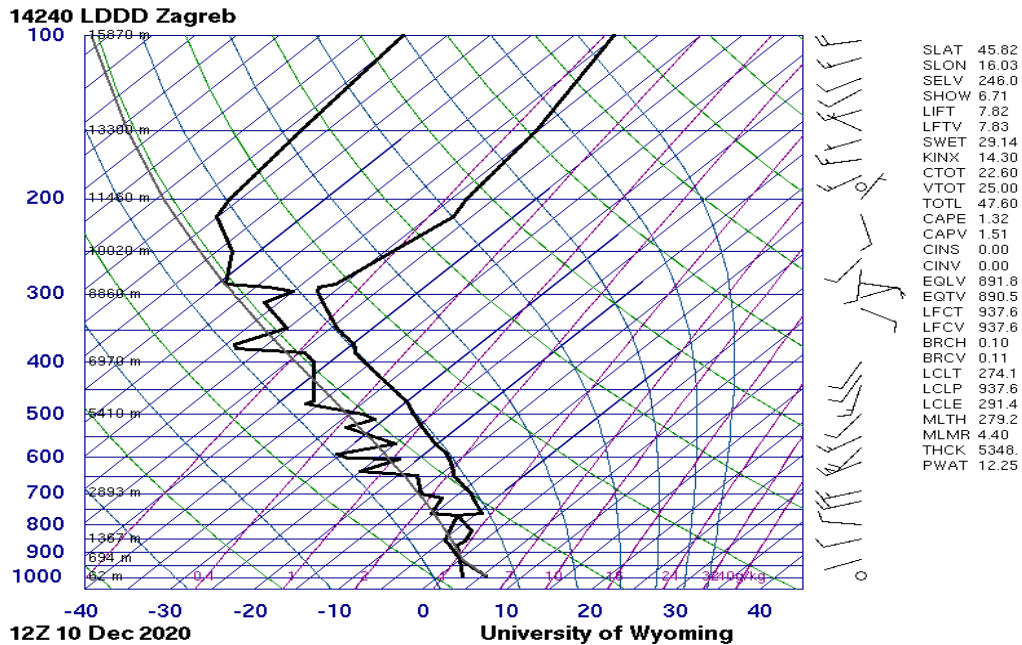
Slika broj: 2.2. Vertikalni profil atmosfere (12.00 UTC Zagreb)

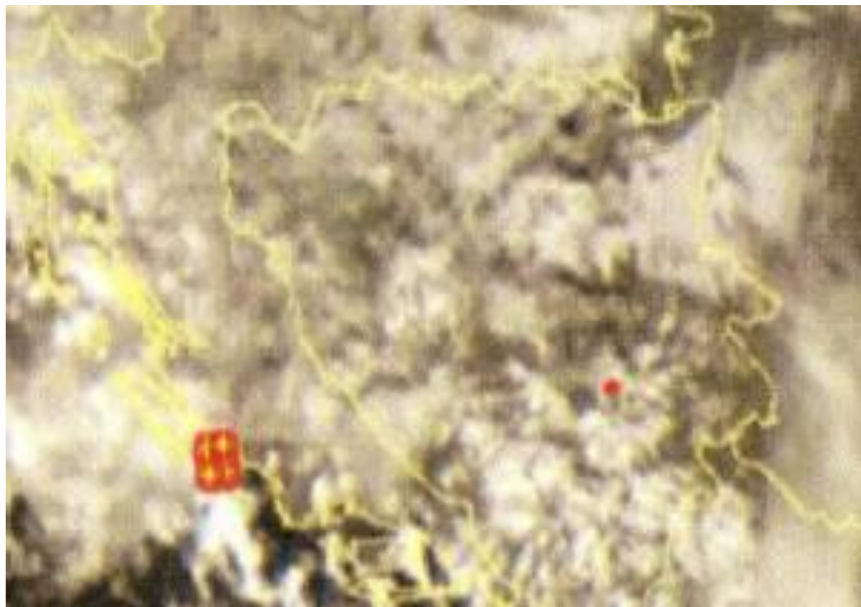
Slika broj 2.3: Satelitska slika (vidljivi spektar) 12.40 UTC

Niska oblačnost (7-8/8 na 1400 feet QNH) zahvatala je sredinom dana široko područje južno i sjeverno od Kozare i CTR . U završnom dijelu povratne rute i u CTR oblačnost se po visini prostirala od 1200 -3000 feet QNH i pokrivala vrhove orografije iznad 450 m MSL.

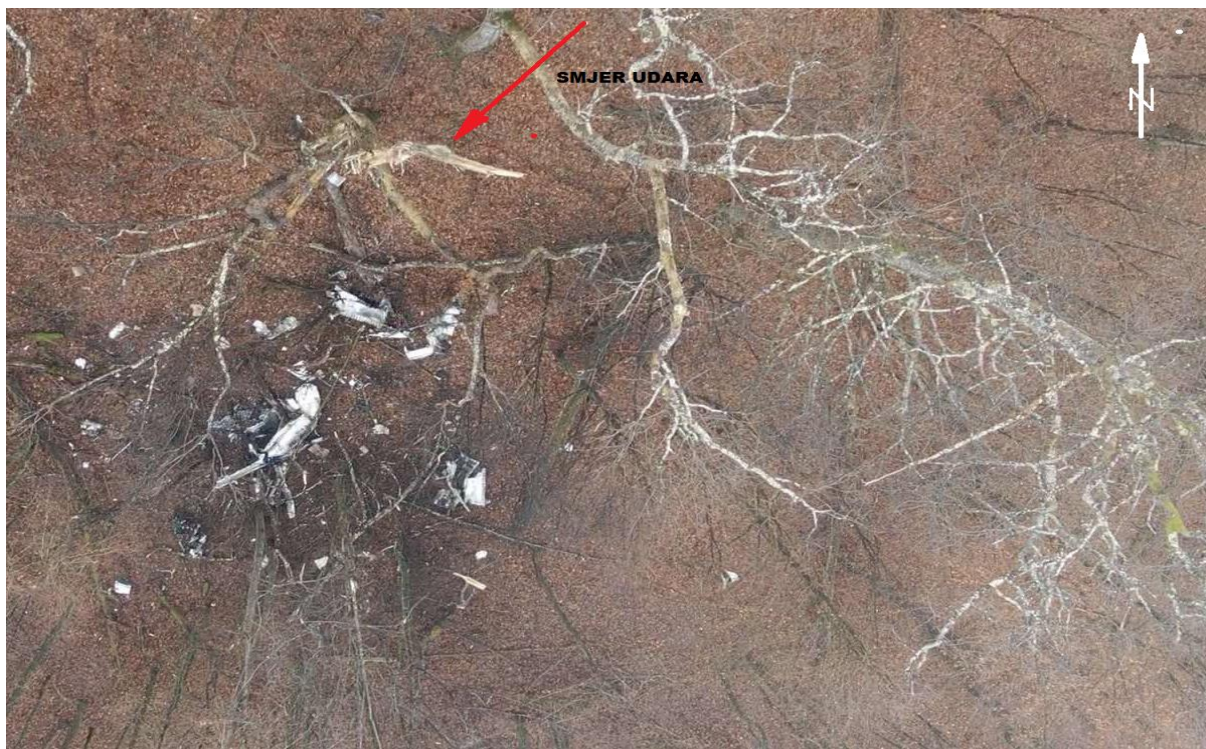
Prilog 5: Snimak mjesta nesreće aviona iz vazduha DRONOM

Zbog strmog ugla obrušavanja i udara u krošnju hrasta i zemlju razasuti djelovi aviona su grupisani u veoma uskom elipsastom prostoru, sa osom pravca sjever-jug na dužini 23.70 metara i širini 17.50 metara gdje su pronađeni djelovi lima.
