BOSNA I HERCEGOVINA
Ministarstvo komunikacija i prometa
Komisija za provođenje istrage uzroka vazduhoplovne nesreće

KONAČNI IZVJEŠTAJ

***NESREĆA ULTRALAKOG AVIONA VL-3E-1
EVOLUTION, KOJA SE DOGODILA 23.07.2022.
GODINE NA PODRUČJU VISORAVNI NIŠIĆI,
BOSNA I HERCEGOVINA***

Izdanje: 1.0
Datum: 10.11.2022.godine
Oznaka: ACCID - 1/22

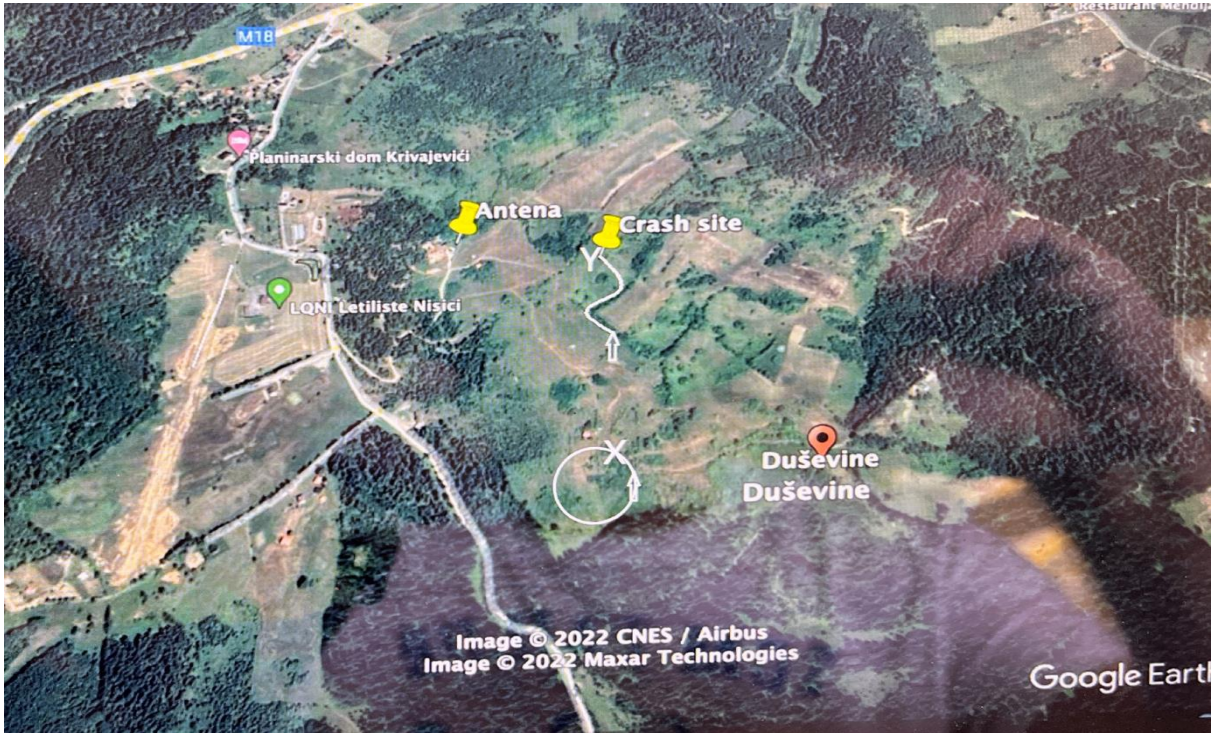
Slika broj 1.1: Pozicija očeviaca nesreće iz vazduha

" Dana 23.07.2022 oko 15:00 LT sati, letio sam avionom HU-UAL (ultralaki avion, tip STING) u blizini aerodroma LQNI. Bio sam na poziciji "X" u holdingu, i kružio u lijevom zaokretu, na visini oko 250 metara. Vidio sam ultralaki avion, tip VL3, na poziciji "Y", radio je „S" na visini između 50-100 metara iznad terena. U momentut su se krila malo na lijevo, i odmah na desno okrenula, prema zemlji u desnom valjku. Ovo se desilo za 2-3 sekunde. Tačno se ne sjećam, ali oko 2,5 okreta je napravio u desno, dok je stigao do zemlje. Na radio vezi sam čuo pilota kako kaže "Aj, aj, aj" prije nego što je udario u tlo. Kako sam

vidio, avion je sa nosom udario u zemlju, ali nisam točno siguran, obzirom da sam bio zauzet upravljanjem svoje letjelice „.Slika broj 1.1.

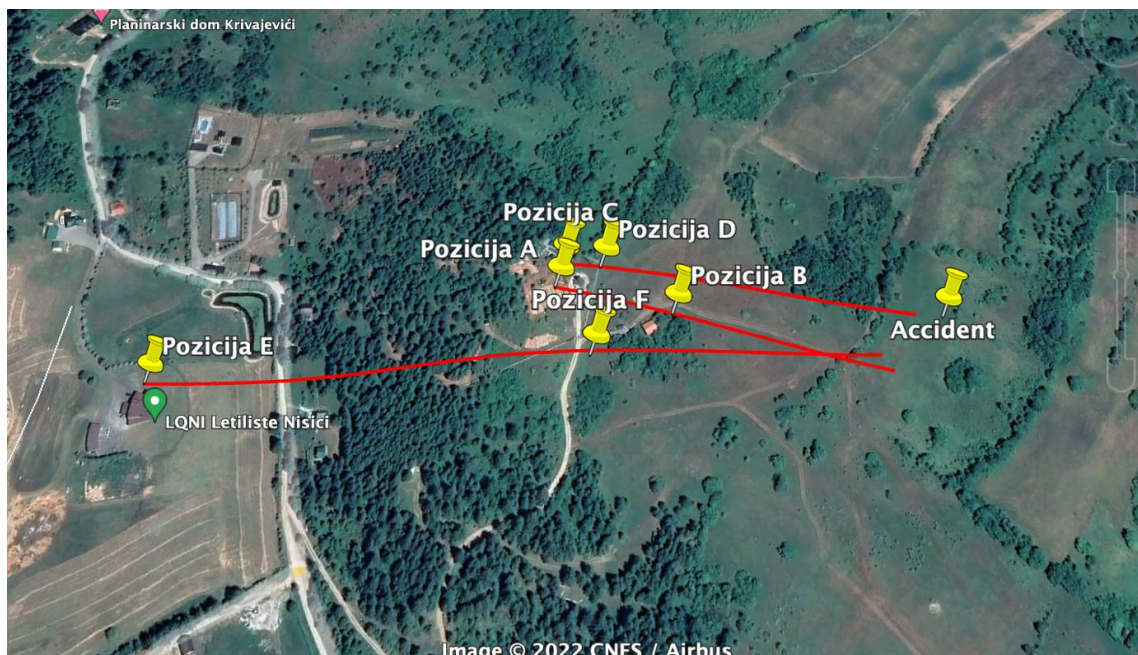
Slika broj 1.2: Pozicije očeviaca nesreće

Izjavu je dalo i više očeviaca sa zemlje, koji su vidjeli avion prije i nakon nesreće sa različitih pozicija. Slika broj 1.2.

Dio izjave pilot žirokoptera sa pozicije „E” (sa zemlje) na aerodromu Nišići: *„Nakon što je prošao pored antena, a na nekih 50-tak metara dalje, naglo sa nagnuo u lijevi kovit sa lijevom rotacijom tako da je u jednom trenutku bio usmjeren prema zemlji a kabina je bila prema meni. Nestao je odmah iza horizonta,, Slika broj 1.2.*

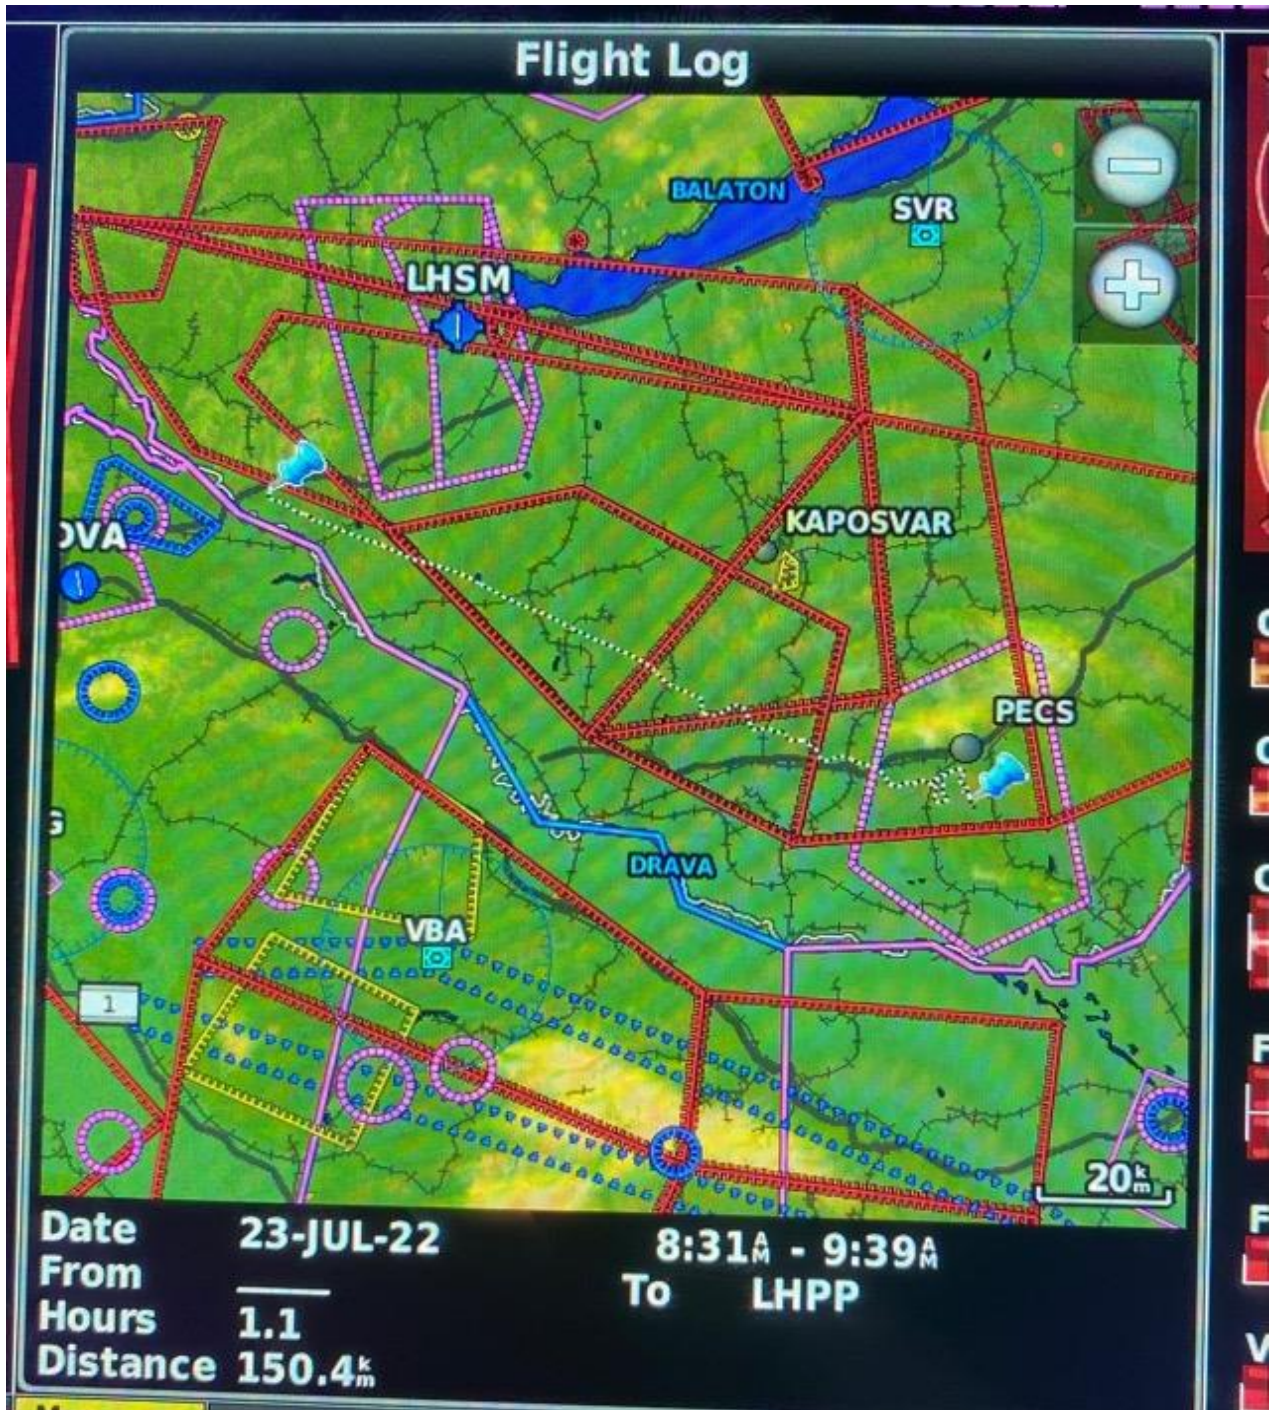
Slika broj 2.1 : Let aviona od aerodroma Becsehely do aerodroma Pečuh (LHPP)

Prema podacima o letu iz uređaja Garmin GDU 460, izuzetog iz letilice na dan 23.07.2022.godine, putanja leta od aerodroma Becsehely do aerodrom Pečuh (LHPP) je prikazana na *slici broj 2.1*

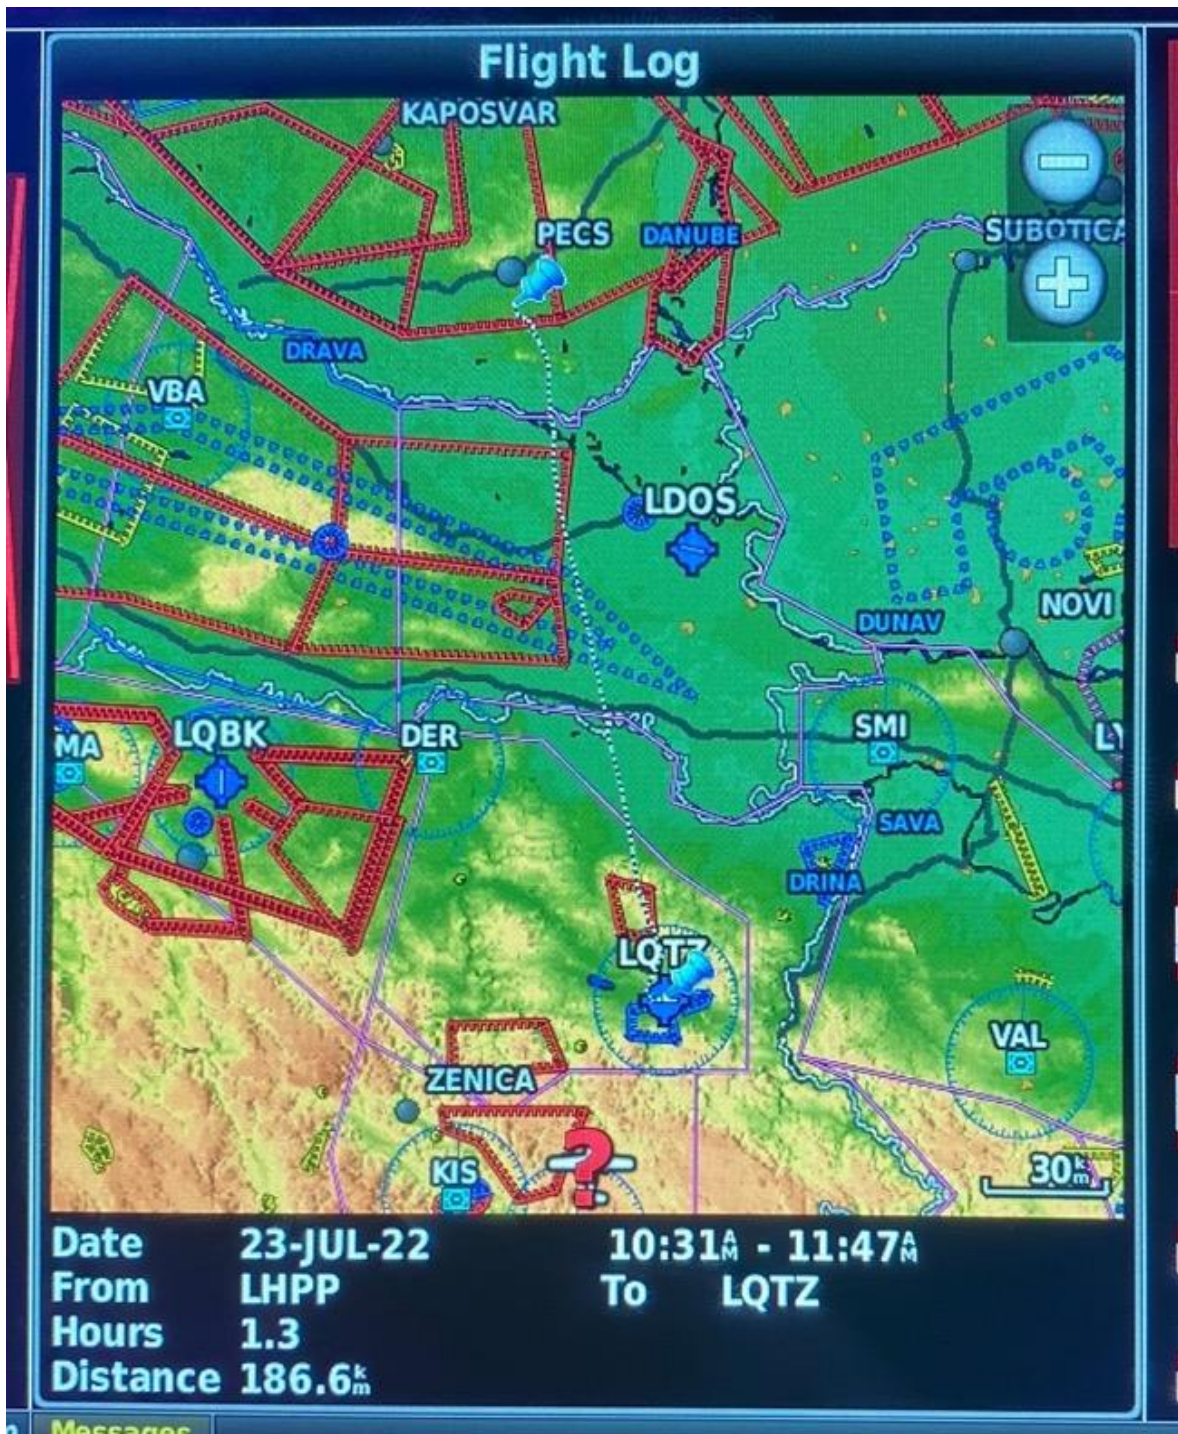
Slika broj 2.2 : Let aviona od aerodroma Pečuh (LHPP) do aerodroma Tuzla (LQTZ)

U sastavu grupe sa nalazio i UL avion VL-3E, pozivni znak F-JVXJ sa pilotom i putnikom. Grupa je sa aerodroma Pečuh (LHPP) poletjela u 10:31 sati a na aerodromu Tuzla (LQTZ) izvršila slijetanje u 11:47 sati.

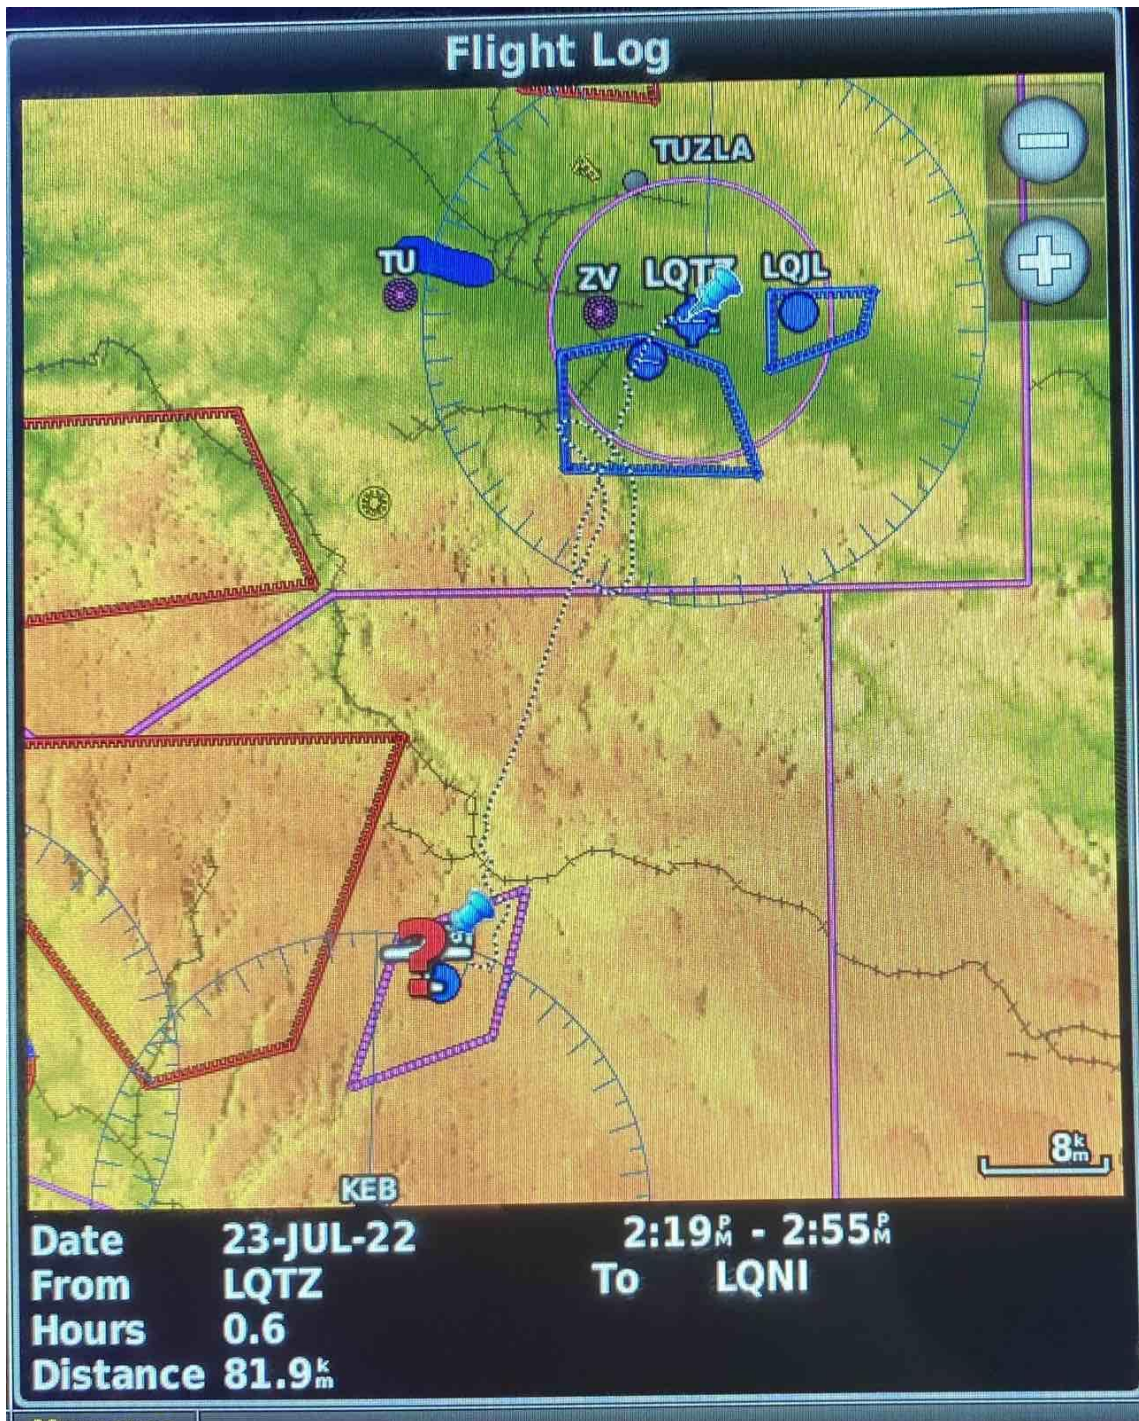
Slika broj 2.3 : Let aviona od aerodroma Tuzla (LQTZ) do aerodroma Nišići (LQNI)

Avion VI-3E je poletio sa aerodroma Tuzla (LQTZ) u 12:28UTC sati. Nakon polijetanja nastavio je let na putanji po planu leta prema aerodromu Nišići (LQNI). Nakon lijevog zaokreta u pravcu mjesta Đurđevika, avion se kretao se prilično nestabilnom putanjom u penjanju. U 12:33 UTC, na visini cca 4300ft AMSL avion pravi lijevi zaokret za 180⁰, nazad prema Đurđeviku i spušta se do 1700ft AMSL.

Iznad mjesta Đurđevik pilot nastavlja lijevi zaokret i u penjanju se vraća na prvobitnu putanju. Između mjesta Stupara i Klادنja penje na najvišu visinu od 4889ft AMSL Sa navedene visine u blizini mjesta Olova, se ponovo spušta na 1787ft AMSL, a zatim nastavlja let prema aerodromu Nišići, penjući na 3900ft AMSL. Na oko 2 km od mjesta pada snižava na oko 3460ft AMSL. *Slika broj: 2.3 i 2.4.*

Razlozi za navedena manevrisanja u letu su vjerovatno zbog održavanja odstojanja u grupi ili zbog potrebe hlađenja motora u letu.
